# Lote 1 - Rota: Noroeste

| Diagnóstico da Calçada | Qualidade do Serviço | |
| Endereço: Av. Ivaí, 1001 | 55 | C |
| Data do Registro: 12/11/2019 14:25:11 | | |

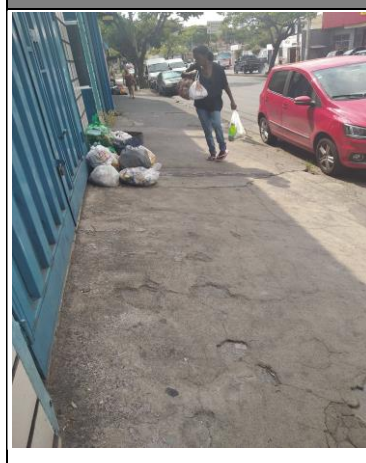
## Foto Geral

| ID | Itens Avaliados | Respostas | Nota |
|---|---|---|---|
| P_5 | Condições Gerais do Piso e meio-fio da calçada ? | Péssimo | 0 |
| P_16 | Classificação geral da calçada pelo pesquisador. | Ruim | 0 |

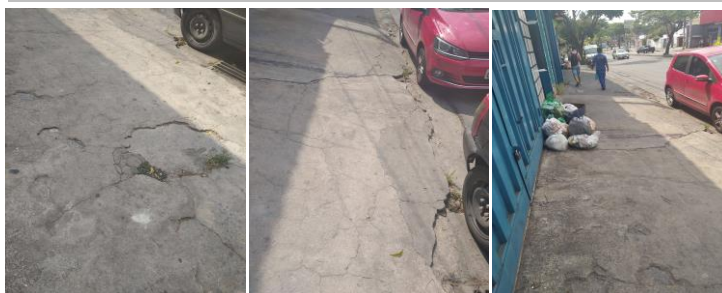
## Fotos Complementares - Detalhes do Passeio

| ID | Itens Avaliados | Respostas | Nota |
|---|---|---|---|
| P_4 | Existência de Buracos ? | Poucos | 5 |
