## Lote 4 - Rota: Contorno

**FRATAR**  
ENGENHARIA CONSULTIVA

| Diagnóstico da Calçada | Qualidade do Serviço | |
| Endereço: Av.Contorno, 3575 | 39 | D |

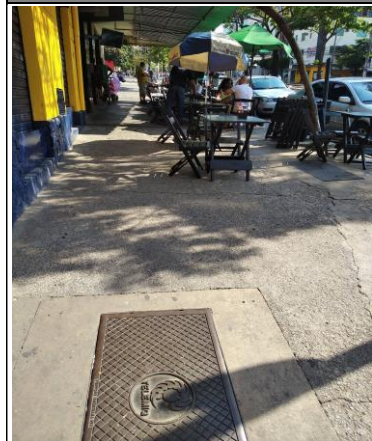
Foto Geral

| ID | Itens Avaliados | Respostas | Nota |
|---|---|---|---|
| P_4 | Existência de Buracos ? | Poucos | 5 |
| P_5 | Condições Gerais do Piso e meio-fio da calçada ? | Regular | 5 |
| P_6 | Presença de desníveis ? | Leve | 7 |
| P_7 | Tem rebaixamento de calçada para Pedestre ? | Não, mas deveria ter. | 0 |
| P_16 | Classificação geral da calçada pelo pesquisador. | Ruim | 0 |

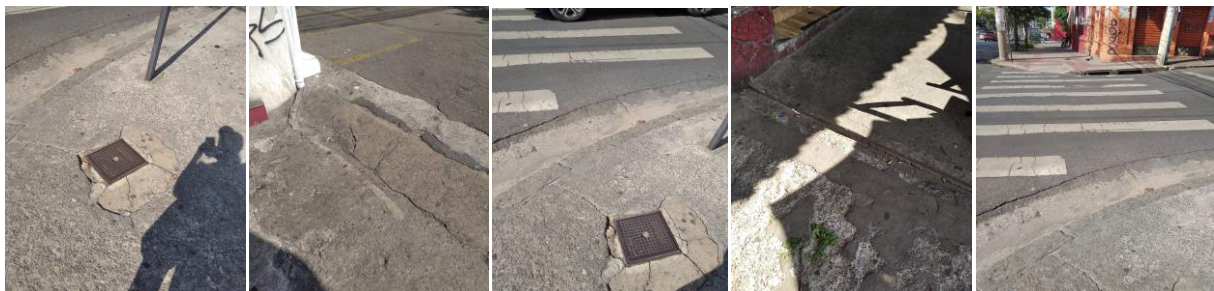
Fotos Complementares - Detalhes do Passeio

| ID | Itens Avaliados | Respostas | Nota |
|---|---|---|---|
| P_13 | Existe algum dispositivo de Drenagem sobre a calçada ? | Sim | -8 |

| ID | Itens Avaliados | Respostas | Nota |
|---|---|---|---|
| P_13_1 | Dispositivo de Drenagem está devidamente instalado e bem conservado? | Não | -3 |
| P_13_2 | Dispositivo de Drenagem oferece risco para caminhamento seguro de pedestre? | Sim | -5 |
