| Diagnóstico da Calçada | Qualidade do Serviço | |
| Endereço: Av. Augusto de Lima, 1219 | 43 | D |
| Data do Registro: 07/11/2019 07:40:23 | | |
| Num. Lote CTM: 10308300340 | | |

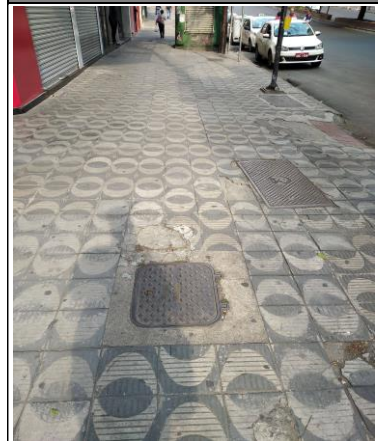
Foto Geral

| ID | Itens Avaliados | Respostas | Nota |
|---|---|---|---|
| P_4 | Existência de Buracos ? | Muitos | 0 |
| P_5 | Condições Gerais do Piso e meio-fio da calçada ? | Péssimo | 0 |
| P_16 | Classificação geral da calçada pelo pesquisador. | Ruim | 0 |

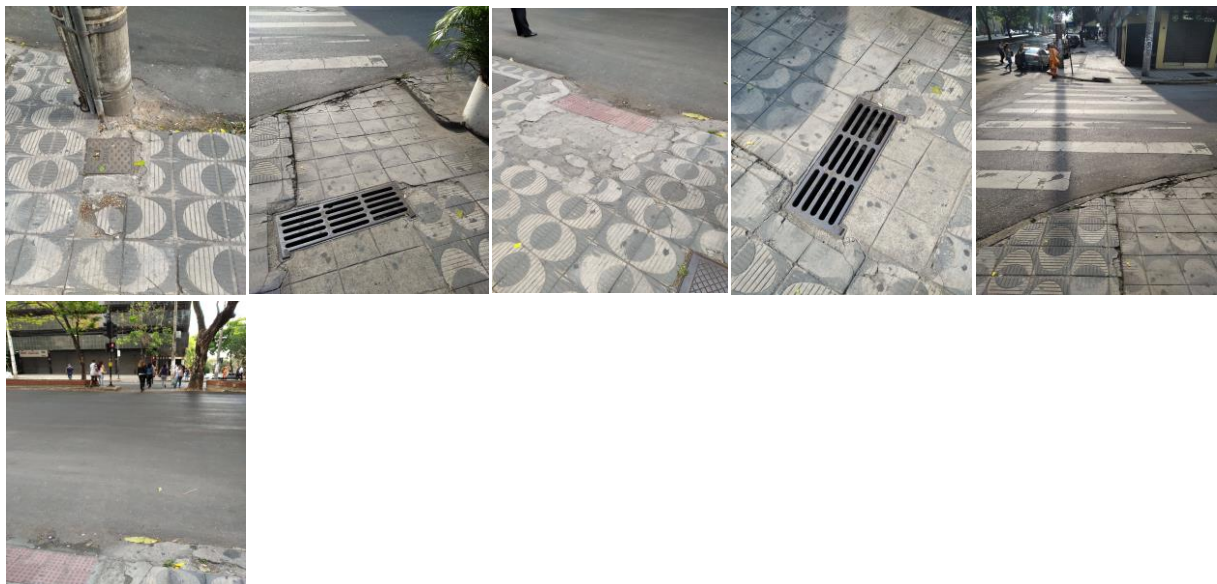
Fotos Complementares - Detalhes do Passeio

| ID | Itens Avaliados | Respostas | Nota |
|---|---|---|---|
| P_13 | Existe algum dispositivo de Drenagem sobre a calçada ? | Sim | -5 |

| ID | Itens Avaliados | Respostas | Nota |
|---|---|---|---|
| P_13_2 | Dispositivo de Drenagem oferece risco para caminamento seguro de pedestre? | Sim | -5 |
