## Lote 5 - Rota: Sul

FRATAR  
ENGENHARIA CONSULTIVA

| Diagnóstico da Calçada | Qualidade do Serviço | |
| Endereço: Av. Cristovão Colombo, 492 | 70 | C |

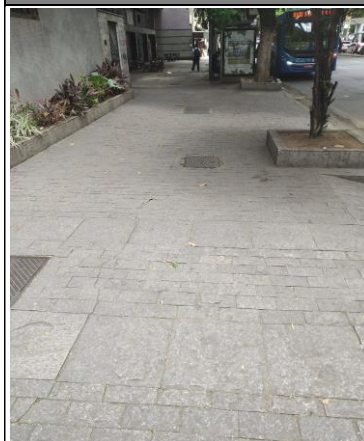
## Foto Geral

| ID | Itens Avaliados | Respostas | Nota |
|---|---|---|---|
| P_3 | Tipo de revestimento da calçada ? | Outro | 0 |
| P_9 | A calçada Possui Rebaixamento de Veículos correto ? | Não | 0 |
| P_11 | O Passeio está no padrão da SMPU ? | Não | 0 |
| P_16 | Classificação geral da calçada pelo pesquisador. | Ótimo(a) | 10 |
