## Lote 4 - Rota: Raja Gabália

**FRATAR**  
ENGENHARIA CONSULTIVA

| Diagnóstico da Calçada | Qualidade do Serviço | |
| Endereço: Av. Álvares Cabral, 967 | 20 | F |

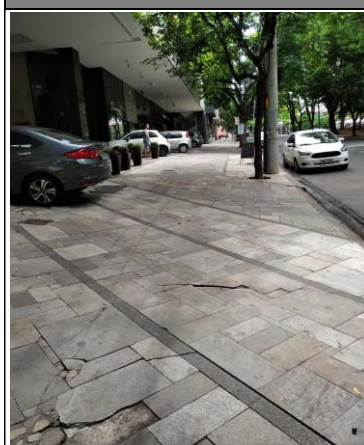
### Foto Geral

| ID | Itens Avaliados | Respostas | Nota |
|---|---|---|---|
| P_4 | Existência de Buracos ? | Muitos | 0 |
| P_5 | Condições Gerais do Piso e meio-fio da calçada ? | Péssimo | 0 |
| P_6 | Presença de desníveis ? | Severo | 0 |
| P_16 | Classificação geral da calçada pelo pesquisador. | Ruim | 0 |
