# Lote 1 - Rota: Padre Pedro Pinto

**FRATAR**  
ENGENHARIA CONSULTIVA

| Diagnóstico da Calçada | Qualidade do Serviço | |
| Endereço: Rua Padre Pedro Pinto, s/nº | 42 | D |

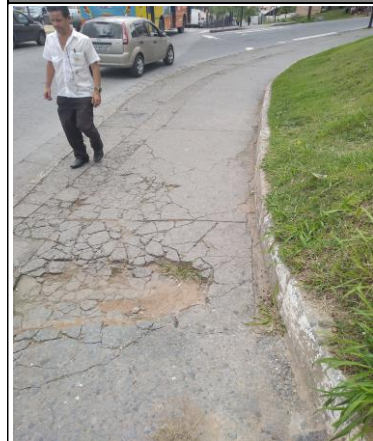
## Foto Geral

| ID | Itens Avaliados | Respostas | Nota |
|---|---|---|---|
| P_4 | Existência de Buracos ? | Muitos | 0 |
| P_5 | Condições Gerais do Piso e meio-fio da calçada ? | Péssimo | 0 |
| P_6 | Presença de desníveis ? | Médio | 3 |
| P_16 | Classificação geral da calçada pelo pesquisador. | Ruim | 0 |

Observações: Canteiro Central
