| Diagnóstico da Calçada | Qualidade do Serviço | |
| Endereço: Av. Afonso Pena, 2399 | 42 | D |

## Lote 5 - Rota: Afonso Pena

**FRATAR**  
ENGENHARIA CONSULTIVA

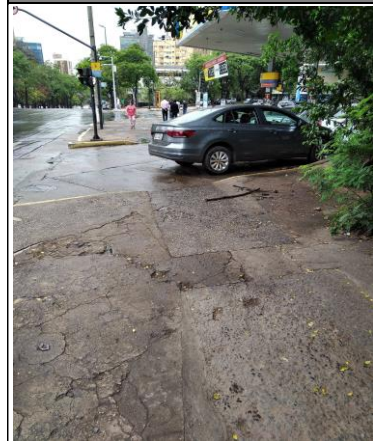
Foto Geral

| ID | Itens Avaliados | Respostas | Nota |
|---|---|---|---|
| P_4 | Existência de Buracos ? | Poucos | 5 |
| P_5 | Condições Gerais do Piso e meio-fio da calçada ? | Péssimo | 0 |
| P_12 | A testada possui prática de estacionamento sobre o passeio ? | Sim | 0 |
| P_16 | Classificação geral da calçada pelo pesquisador. | Ruim | 0 |

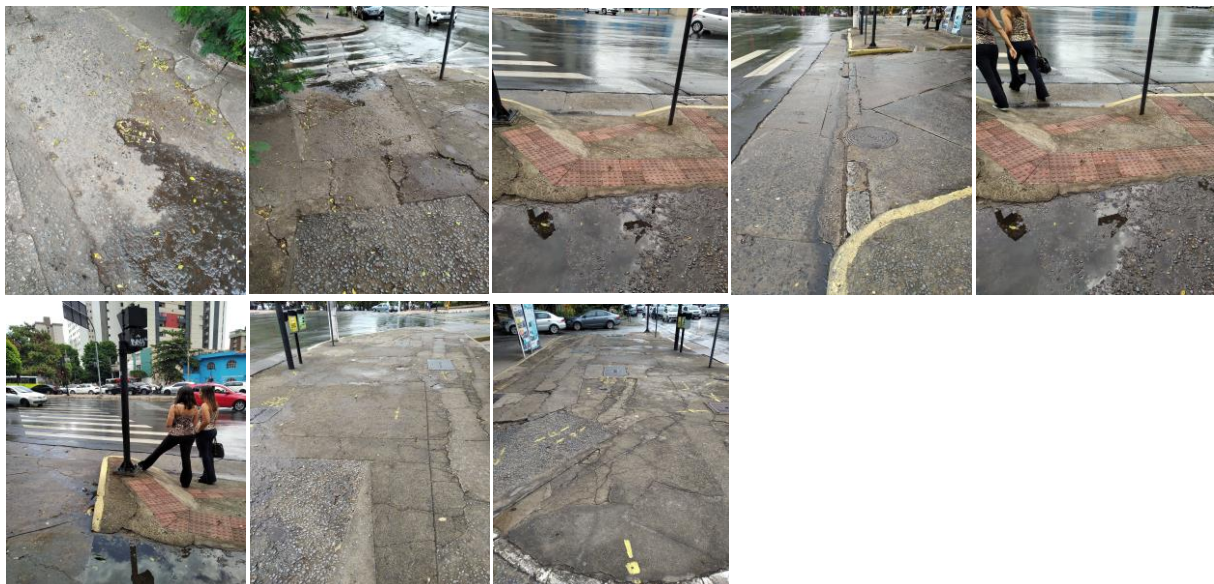
Fotos Complementares - Detalhes do Passeio

| ID | Itens Avaliados | Respostas | Nota |
|---|---|---|---|
| P_9 | A calçada Possui Rebaixamento de Veículos correto ? | Não | 0 |
| P_11 | O Passeio está no padrão da SMPU ? | Não | 0 |

| ID | Itens Avaliados | Respostas | Nota |
|---|---|---|---|
| P_7_1_2 | Se for do Tipo 1, O rebaixo tem abas conforme a norma ? | Não | -1 |
| P_7_3 | O rebaixo possui piso tátil ? | Tem só piso de alerta | -1 |
| P_7_3_1 | O piso tátil de alerta e direcional do rebaixo está conforme a norma ? | Não | -1 |
