# Lote 1 - Rota: Noroeste

**FRATAR**  
ENGENHARIA CONSULTIVA

| Diagnóstico da Calçada | Qualidade do Serviço | |
| Endereço: Av. Abílio Machado, 1124 | 53 | C |

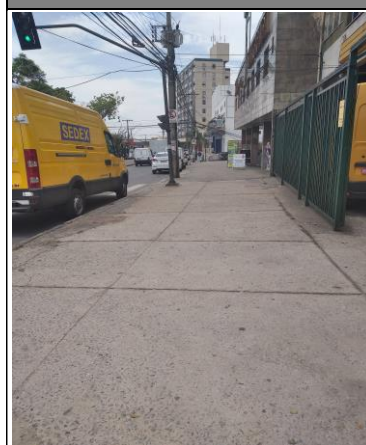
## Foto Geral

| ID | Itens Avaliados | Respostas | Nota |
|---|---|---|---|
| P_4 | Existência de Buracos ? | Muitos | 0 |
| P_5 | Condições Gerais do Piso e meio-fio da calçada ? | Regular | 5 |
| P_9 | A calçada Possui Rebaixamento de Veículos correto ? | Não | 0 |
| P_11 | O Passeio está no padrão da SMPU ? | Não | 0 |
| P_16 | Classificação geral da calçada pelo pesquisador. | Ruim | 0 |

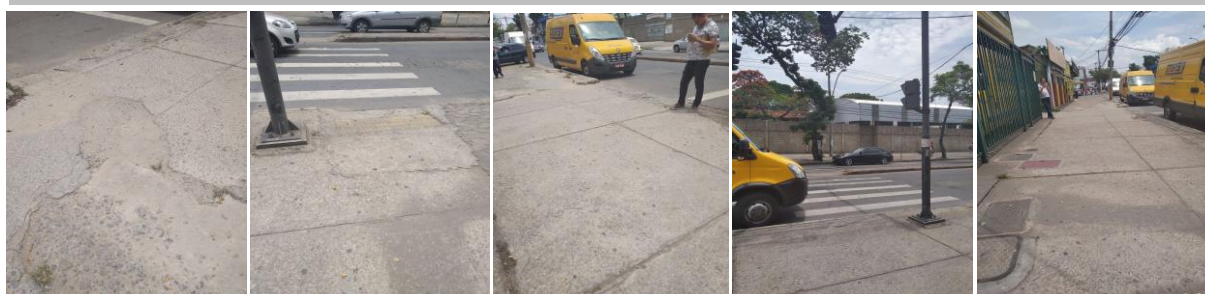
## Fotos Complementares - Detalhes do Passeio

| ID | Itens Avaliados | Respostas | Nota |
|---|---|---|---|
| P_7_1_2 | Se for do Tipo 1, O rebaixo tem abas conforme a norma ? | Não | -1 |
| P_7_3 | O rebaixo possui piso tátil ? | Tem só piso de alerta | -1 |
