## Lote 4 - Rota: Contorno

**FRATAR**  
ENGENHARIA CONSULTIVA

| Diagnóstico da Calçada | Qualidade do Serviço | |
| Endereço: Av.Contorno, 6283 | 63 | C |

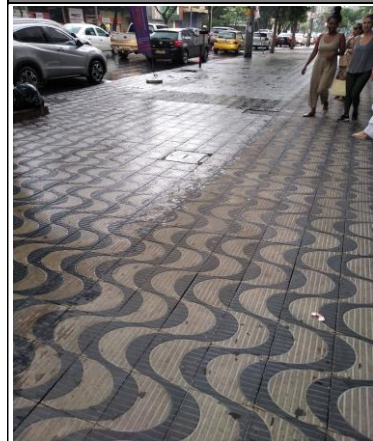
### Foto Geral

| ID | Itens Avaliados | Respostas | Nota |
|---|---|---|---|
| P_4 | Existência de Buracos ? | Poucos | 5 |
| P_5 | Condições Gerais do Piso e meio-fio da calçada ? | Regular | 5 |
| P_9 | A calçada Possui Rebaixamento de Veículos correto ? | Não | 0 |
| P_11 | O Passeio está no padrão da SMPU ? | Não | 0 |
| P_16 | Classificação geral da calçada pelo pesquisador. | Regular | 5 |

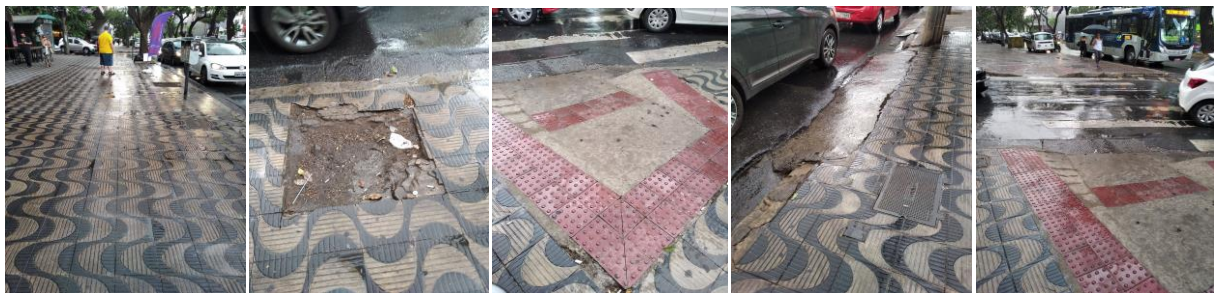
### Fotos Complementares - Detalhes do Passeio

| ID | Itens Avaliados | Respostas | Nota |
|---|---|---|---|
| P_7_1_2 | Se for do Tipo 1, O rebaixo tem abas conforme a norma ? | Não | -1 |
| P_7_3 | O rebaixo possui piso tátil ? | Tem só piso de alerta | -1 |
