## Lote 4 - Rota: Contorno

| Diagnóstico da Calçada | Qualidade do Serviço | |
| Endereço: Av.Contorno, 7576 | <b>78</b> | <b>B</b> |
| Data do Registro: 31/10/2019 13:55:20 | | |

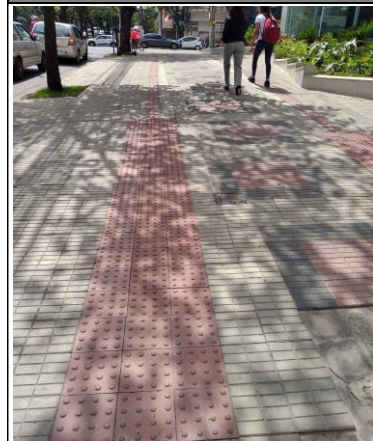
Foto Geral

| ID | Itens Avaliados | Respostas | Nota |
|---|---|---|---|
| P_4 | Existência de Buracos ? | Poucos | 5 |
| P_11 | O Passeio está no padrão da SMPU ? | Não | 0 |
| P_16 | Classificação geral da calçada pelo pesquisador. | Regular | 5 |

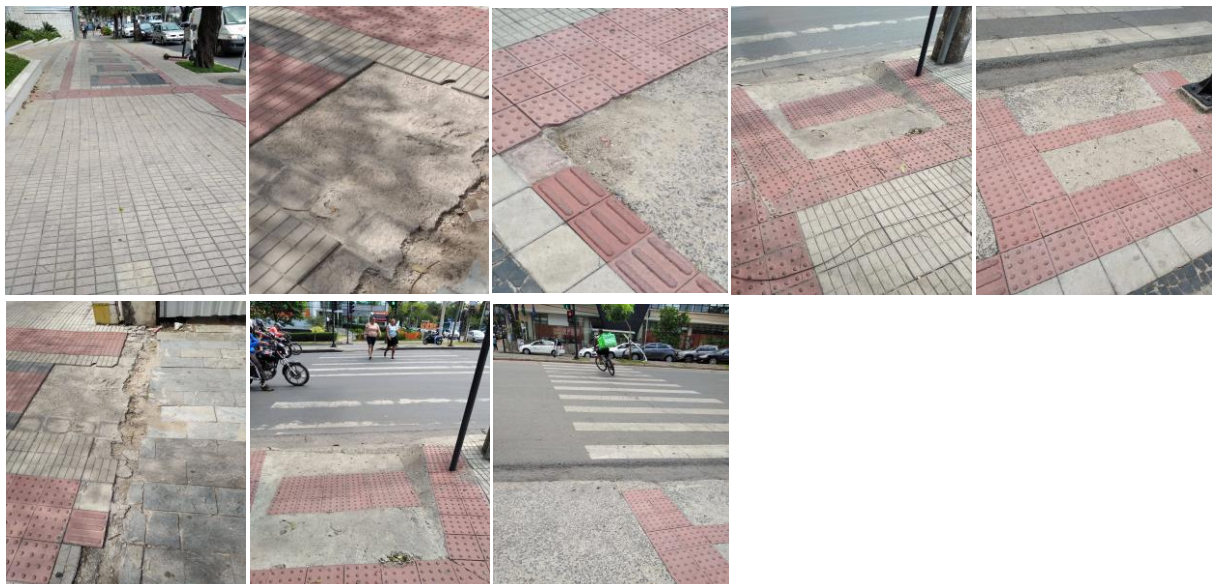
Fotos Complementares - Detalhes do Passeio

| ID | Itens Avaliados | Respostas | Nota |
|---|---|---|---|
| P_7_1_2 | Se for do Tipo 1, O rebaixo tem abas conforme a norma ? | Não | -1 |
| P_7_3 | O rebaixo possui piso tátil ? | Tem só piso de alerta | -1 |
| P_8_1 | O piso tátil está no eixo da faixa livre ? | Não | 0 |
