## Lote 3 - Rota: Antônio Carlos II

| Diagnóstico da Calçada | Qualidade do Serviço | |
| Endereço: Av. Portugal, 2051 | 68 | C |
| Data do Registro: 19/11/2019 12:01:41 | | |

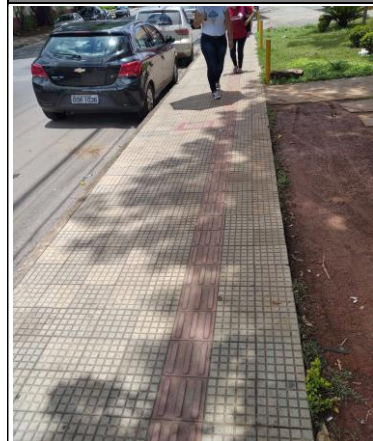
### Foto Geral

| ID | Itens Avaliados | Respostas | Nota |
|---|---|---|---|
| P_6 | Presença de desníveis ? | Médio | 3 |
| P_9 | A calçada Possui Rebaixamento de Veículos correto ? | Não | 0 |
| P_11 | O Passeio está no padrão da SMPU ? | Não | 0 |
| P_16 | Classificação geral da calçada pelo pesquisador. | Regular | 5 |

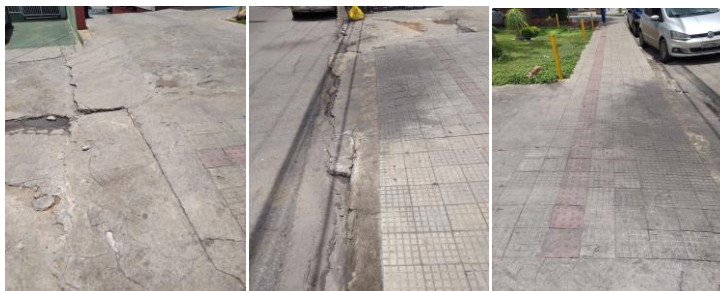
### Fotos Complementares - Detalhes do Passeio

| ID | Itens Avaliados | Respostas | Nota |
|---|---|---|---|
| P_8_1 | O piso tátil está no eixo da faixa livre ? | Não | 0 |
| P_8_7 | O piso tátil tem conexão com os lotes vizinhos? | Não | 0 |
