## Lote 4 - Rota: Contorno

| Diagnóstico da Calçada | Qualidade do Serviço | |
| Endereço: Av.Contorno, 2343 | 57 | C |
| Data do Registro: 04/11/2019 14:01:30 | | |

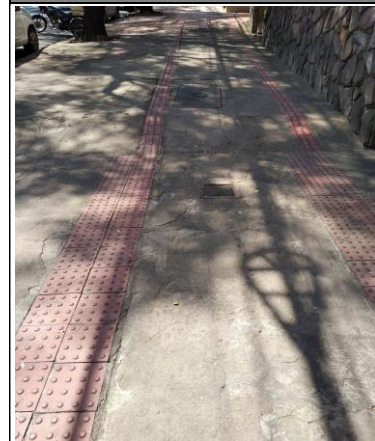
### Foto Geral

| ID | Itens Avaliados | Respostas | Nota |
|---|---|---|---|
| P_4 | Existência de Buracos ? | Muitos | 0 |
| P_5 | Condições Gerais do Piso e meio-fio da calçada ? | Péssimo | 0 |
| P_6 | Presença de desníveis ? | Leve | 7 |
| P_11 | O Passeio está no padrão da SMPU ? | Não | 0 |
| P_16 | Classificação geral da calçada pelo pesquisador. | Ruim | 0 |
