| Diagnóstico da Calçada | Qualidade do Serviço | |
| Endereço: Av. Afonso Pena, 4230 | 83 | B |
| Num. Lote CTM: 80111900125 | | |

## Lote 5 - Rota: Afonso Pena

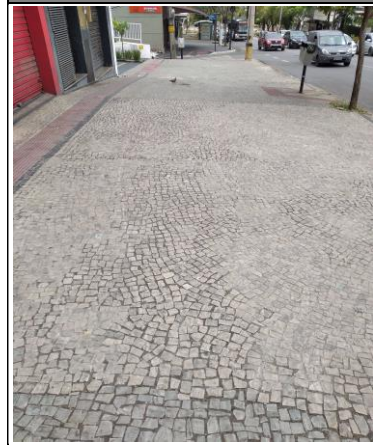
Foto Geral

| ID | Itens Avaliados | Respostas | Nota |
|---|---|---|---|
| P_3 | Tipo de revestimento da calçada ? | Pedra Portuguesa | 8 |
| P_11 | O Passeio está no padrão da SMPU ? | Não | 0 |
| P_16 | Classificação geral da calçada pelo pesquisador. | Regular | 5 |

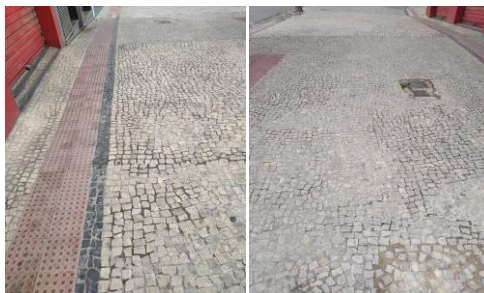
Fotos Complementares - Detalhes do Passeio

| ID | Itens Avaliados | Respostas | Nota |
|---|---|---|---|
| P_8_1 | O piso tátil está no eixo da faixa livre ? | Não | 0 |
| P_8_2 | Se tem uma leve mudança de direção está conforme a norma ? | Não | 0 |
