## Lote 3 - Rota: Antônio Carlos II

| Diagnóstico da Calçada | Qualidade do Serviço | |
| Endereço: Av. Portugal, 3080 | 28 | E |
| Data do Registro: 16/11/2019 13:09:49 | | |

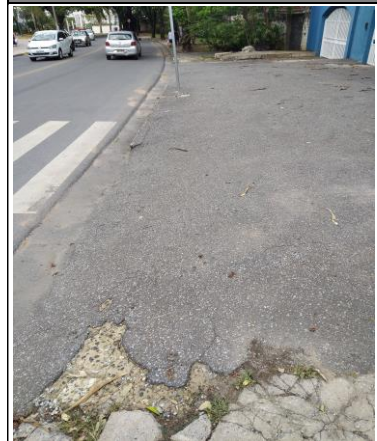
### Foto Geral

| ID | Itens Avaliados | Respostas | Nota |
|---|---|---|---|
| P_5 | Condições Gerais do Piso e meio-fio da calçada ? | Péssimo | 0 |
| P_6 | Presença de desníveis ? | Médio | 3 |
| P_7 | Tem rebaixamento de calçada para Pedestre ? | Não, mas deveria ter. | 0 |
| P_16 | Classificação geral da calçada pelo pesquisador. | Ruim | 0 |
