# Lote 4 - Rota: Raja Gabágia

**FRATAR**  
ENGENHARIA CONSULTIVA

| Diagnóstico da Calçada | Qualidade do Serviço | |
| Endereço: Rua São Paulo, 1670 | 59 | C |

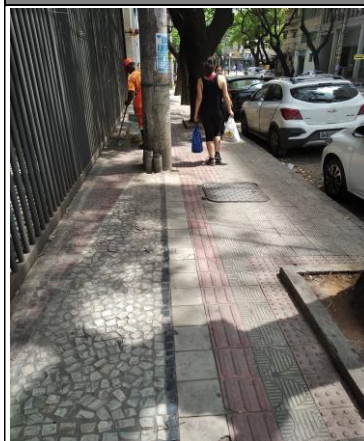
## Foto Geral

| ID | Itens Avaliados | Respostas | Nota |
|---|---|---|---|
| P_2 | Qual a largura livre do Passeio ? | Abaixo 0.80 m | 1 |
| P_4 | Existência de Buracos ? | Poucos | 5 |
| P_5 | Condições Gerais do Piso e meio-fio da calçada ? | Regular | 5 |
| P_16 | Classificação geral da calçada pelo pesquisador. | Ruim | 0 |
