# Lote 4 - Rota: Raja Gabágia

| Diagnóstico da Calçada | Qualidade do Serviço | |
| Endereço: Av. Raja Gabágia, 2727 | 50 | D |
| Data do Registro: 11/11/2019 14:58:06 | | |

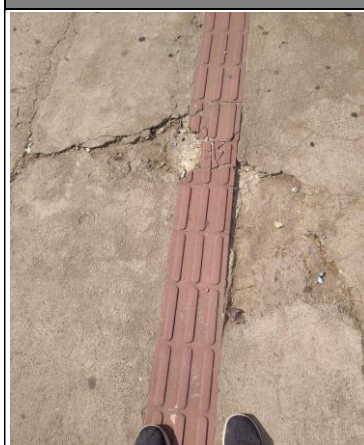
## Foto Geral

| ID | Itens Avaliados | Respostas | Nota |
|---|---|---|---|
| P_4 | Existência de Buracos ? | Muitos | 0 |
| P_5 | Condições Gerais do Piso e meio-fio da calçada ? | Péssimo | 0 |
| P_16 | Classificação geral da calçada pelo pesquisador. | Ruim | 0 |

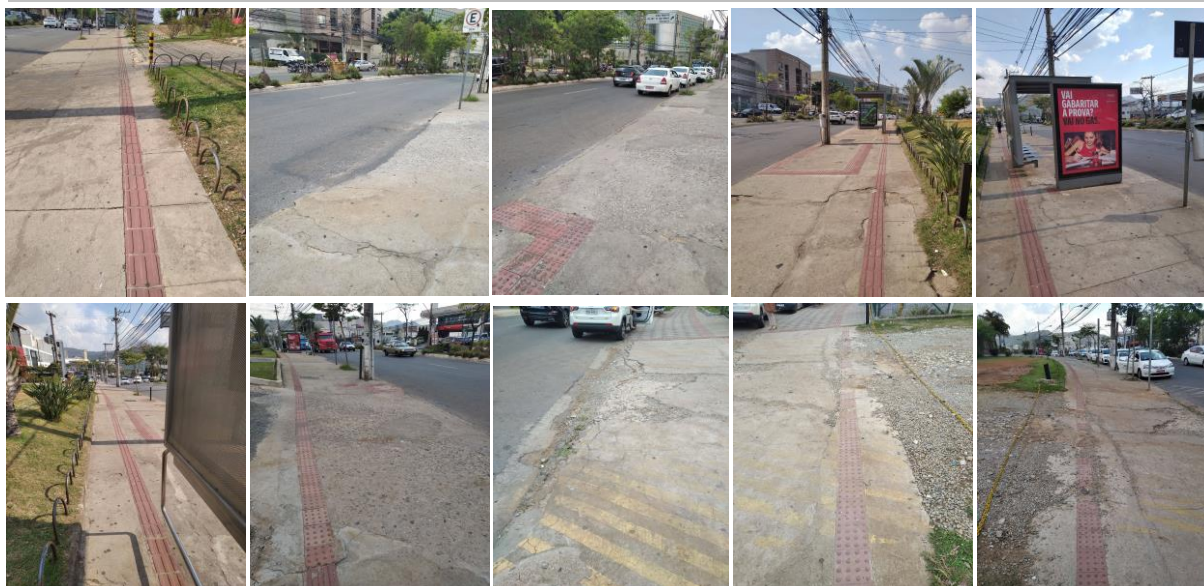
## Fotos Complementares - Detalhes do Passeio

| ID | Itens Avaliados | Respostas | Nota |
|---|---|---|---|
| P_9 | A calçada Possui Rebaixamento de Veículos correto ? | Não | 0 |
