# Lote 1 - Rota: Noroeste

| Diagnóstico da Calçada | Qualidade do Serviço | |
| Endereço: Av. Brigadeiro Eduardo Gomes, 1230 | 55 | C |
| Data do Registro: 13/11/2019 14:36:00 | | |

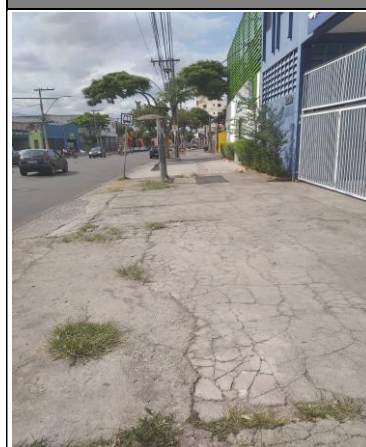
## Foto Geral

| ID | Itens Avaliados | Respostas | Nota |
|---|---|---|---|
| P_5 | Condições Gerais do Piso e meio-fio da calçada ? | Péssimo | 0 |
| P_16 | Classificação geral da calçada pelo pesquisador. | Ruim | 0 |

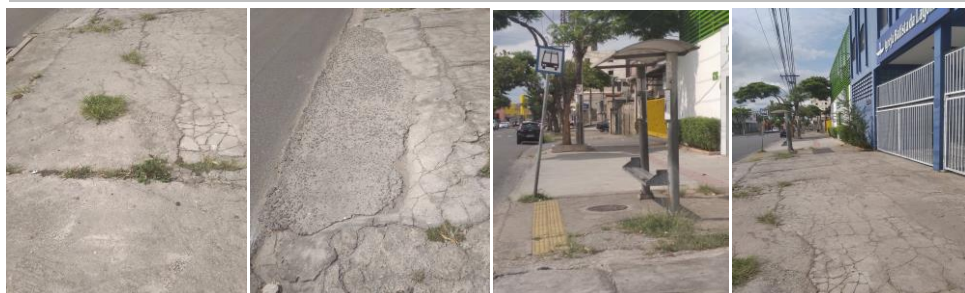
## Fotos Complementares - Detalhes do Passeio

| ID | Itens Avaliados | Respostas | Nota |
|---|---|---|---|
| P_4 | Existência de Buracos ? | Poucos | 5 |
| P_9 | A calçada Possui Rebaixamento de Veículos correto ? | Não | 0 |
| P_11 | O Passeio está no padrão da SMPU ? | Não | 0 |
