# Lote 1 - Rota: Noroeste

**FRATAR**  
ENGENHARIA CONSULTIVA

| Diagnóstico da Calçada | Qualidade do Serviço | |
| Endereço: Av. Abílio Machado, 239 | 40 | D |

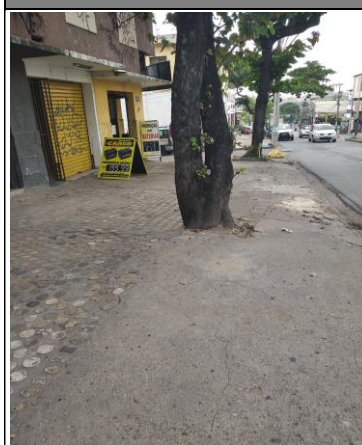
## Foto Geral

| ID | Itens Avaliados | Respostas | Nota |
|---|---|---|---|
| P_5 | Condições Gerais do Piso e meio-fio da calçada ? | Péssimo | 0 |
| P_16 | Classificação geral da calçada pelo pesquisador. | Ruim | 0 |
