## Lote 4 - Rota: Raja Gabália

| Diagnóstico da Calçada | Qualidade do Serviço | |
| Endereço: Av. Álvares Cabral, 1874 | 60 | C |
| Num. Lote CTM: 10047600080 | | |

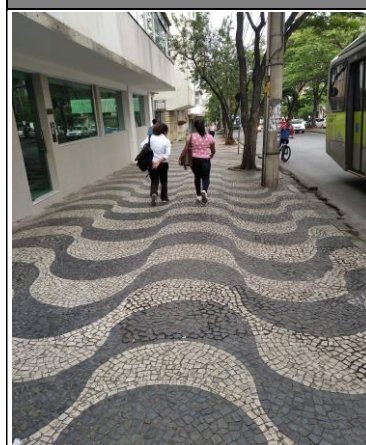
### Foto Geral

| ID | Itens Avaliados | Respostas | Nota |
|---|---|---|---|
| P_9 | A calçada Possui Rebaixamento de Veículos correto ? | Não | 0 |
| P_11 | O Passeio está no padrão da SMPU ? | Não | 0 |
| P_16 | Classificação geral da calçada pelo pesquisador. | Ruim | 0 |

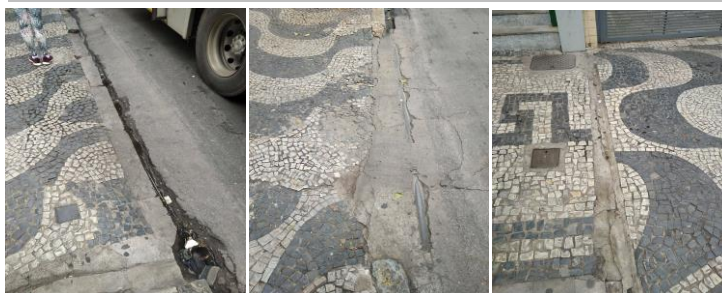
### Fotos Complementares - Detalhes do Passeio

| ID | Itens Avaliados | Respostas | Nota |
|---|---|---|---|
| P_13 | Existe algum dispositivo de Drenagem sobre a calçada ? | Sim | -8 |

| ID | Itens Avaliados | Respostas | Nota |
|---|---|---|---|
| P_13_1 | Dispositivo de Drenagem está devidamente instalado e bem conservado? | Não | -3 |
| P_13_2 | Dispositivo de Drenagem oferece risco para caminamento seguro de pedestre? | Sim | -5 |
