## Lote 3 - Rota: Antônio Carlos II

| Diagnóstico da Calçada | Qualidade do Serviço | |
| Endereço: Av. Portugal, s/nº | 61 | C |
| Data do Registro: 19/11/2019 13:21:36 | | |

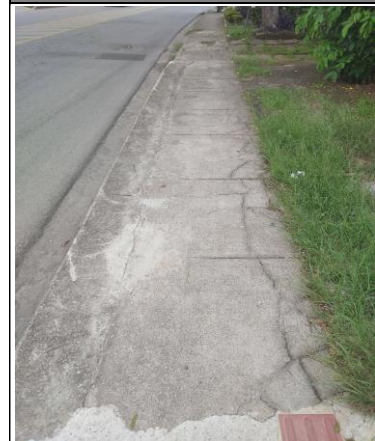
### Foto Geral

| ID | Itens Avaliados | Respostas | Nota |
|---|---|---|---|
| P_4 | Existência de Buracos ? | Poucos | 5 |
| P_5 | Condições Gerais do Piso e meio-fio da calçada ? | Regular | 5 |
| P_16 | Classificação geral da calçada pelo pesquisador. | Regular | 5 |

**Observações:** Não foi possível identificar a numeração
