## Lote 4 - Rota: Contorno

**FRATAR**  
ENGENHARIA CONSULTIVA

| Diagnóstico da Calçada | Qualidade do Serviço | |
| Endereço: Av.Contorno, 10836 | 72 | B |

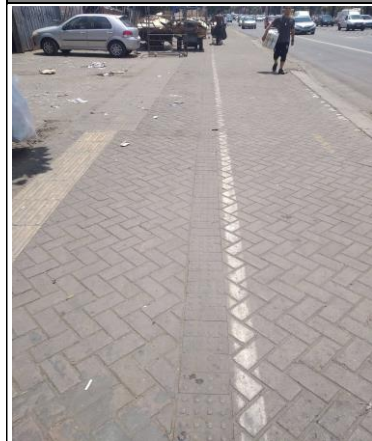
Foto Geral

| ID | Itens Avaliados | Respostas | Nota |
|---|---|---|---|
| P_11 | O Passeio está no padrão da SMPU ? | Não | 0 |
| P_16 | Classificação geral da calçada pelo pesquisador. | Ruim | 0 |

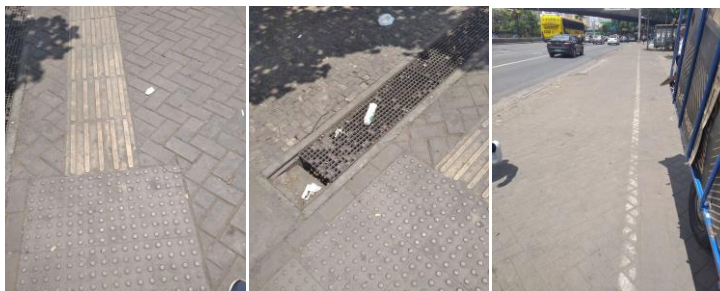
Fotos Complementares - Detalhes do Passeio

| ID | Itens Avaliados | Respostas | Nota |
|---|---|---|---|
| P_13 | Existe algum dispositivo de Drenagem sobre a calçada ? | Sim | -8 |

| ID | Itens Avaliados | Respostas | Nota |
|---|---|---|---|
| P_13_1 | Dispositivo de Drenagem está devidamente instalado e bem conservado? | Não | -3 |
| P_13_2 | Dispositivo de Drenagem oferece risco para caminamento seguro de pedestre? | Sim | -5 |
