# Lote 1 - Rota: Noroeste

**FRATAR**  
ENGENHARIA CONSULTIVA

| Diagnóstico da Calçada | Qualidade do Serviço | |
| Endereço: Av. Brigadeiro Eduardo Gomes, 1087 | 80 | B |

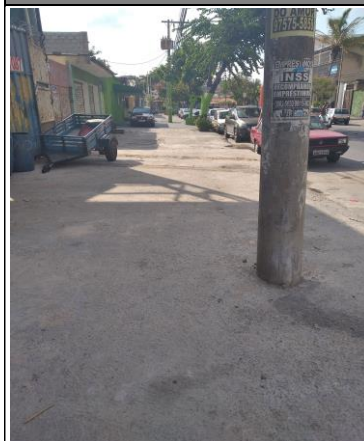
## Foto Geral

| ID | Itens Avaliados | Respostas | Nota |
|---|---|---|---|
| P_4 | Existência de Buracos ? | Poucos | 5 |
| P_11 | O Passeio está no padrão da SMPU ? | Não | 0 |
| P_16 | Classificação geral da calçada pelo pesquisador. | Regular | 5 |
