## Lote 4 - Rota: Contorno

**FRATAR**  
ENGENHARIA CONSULTIVA

| Diagnóstico da Calçada | Qualidade do Serviço | |
|---|---|---|
| Endereço: Av.Contorno, s/nº | 41 | D |
| Data do Registro: 02/11/2019 18:06:33 | | |

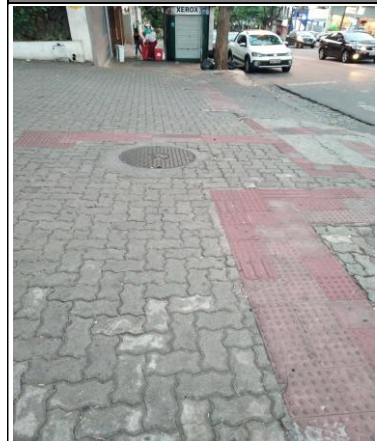
### Foto Geral

| ID | Itens Avaliados | Respostas | Nota |
|---|---|---|---|
| P_4 | Existência de Buracos ? | Muitos | 0 |
| P_5 | Condições Gerais do Piso e meio-fio da calçada ? | Péssimo | 0 |
| P_6 | Presença de desníveis ? | Médio | 3 |
| P_16 | Classificação geral da calçada pelo pesquisador. | Ruim | 0 |

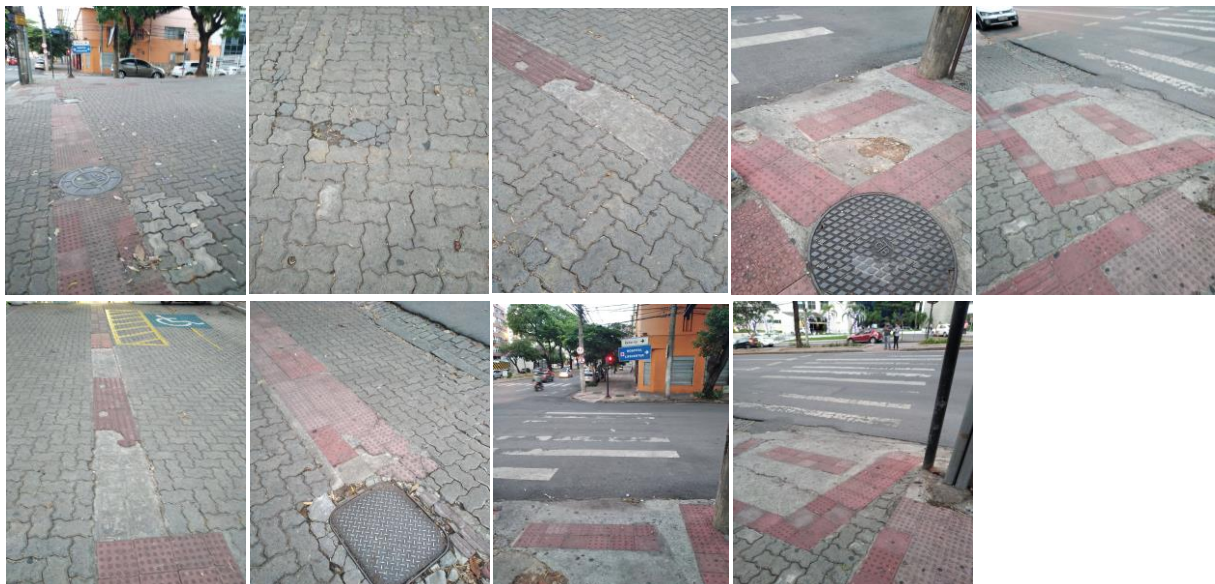
### Fotos Complementares - Detalhes do Passeio

| ID | Itens Avaliados | Respostas | Nota |
|---|---|---|---|
| P_11 | O Passeio está no padrão da SMPU ? | Não | 0 |
| P_12 | A testada possui prática de estacionamento sobre o passeio ? | Sim | 0 |
