# Lote 1 - Rota: Padre Pedro Pinto

**FRATAR**  
ENGENHARIA CONSULTIVA

| Diagnóstico da Calçada | Qualidade do Serviço | |
|---|---|---|
| Endereço: Rua Padre Pedro Pinto, 1449 | 54 | C |
| Num. Lote CTM: 190397100520 | | |

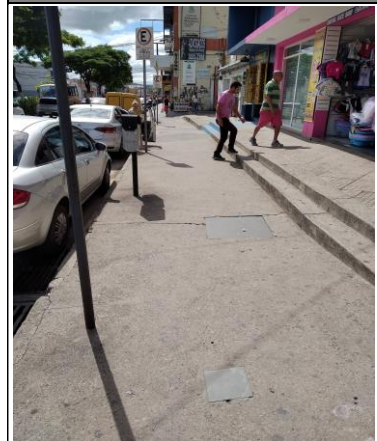
Foto Geral

| ID | Itens Avaliados | Respostas | Nota |
|---|---|---|---|
| P_5 | Condições Gerais do Piso e meio-fio da calçada ? | Regular | 5 |
| P_6 | Presença de desníveis ? | Severo | 0 |
| P_11 | O Passeio está no padrão da SMPU ? | Não | 0 |
| P_16 | Classificação geral da calçada pelo pesquisador. | Ruim | 0 |
