# Lote 1 - Rota: Noroeste

| Diagnóstico da Calçada | Qualidade do Serviço | |
| Endereço: Av. Ivaí, 226 | 60 | C |
| Data do Registro: 25/11/2019 14:24:55 | | |

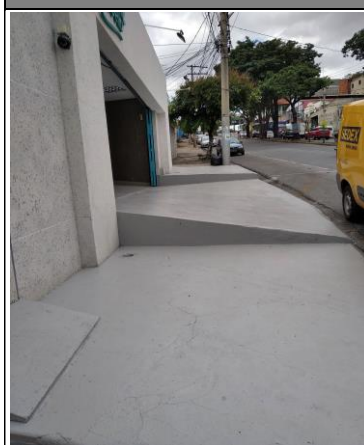
Foto Geral

| ID | Itens Avaliados | Respostas | Nota |
|---|---|---|---|
| P_6 | Presença de desníveis ? | Severo | 0 |
| P_9 | A calçada Possui Rebaixamento de Veículos correto ? | Não | 0 |
| P_11 | O Passeio está no padrão da SMPU ? | Não | 0 |
| P_16 | Classificação geral da calçada pelo pesquisador. | Ruim | 0 |
