## Lote 4 - Rota: Raja Gabágia

**FRATAR**  
ENGENHARIA CONSULTIVA

| Diagnóstico da Calçada | Qualidade do Serviço | |
| Endereço: Av. Raja Gabaglia, 1795 | 85 | B |

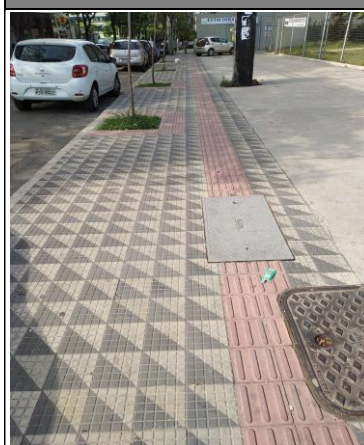
### Foto Geral

| ID | Itens Avaliados | Respostas | Nota |
|---|---|---|---|
| P_4 | Existência de Buracos ? | Poucos | 5 |
| P_16 | Classificação geral da calçada pelo pesquisador. | Regular | 5 |

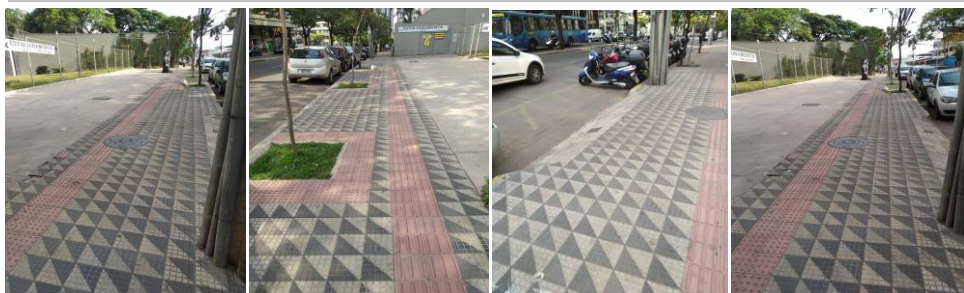
### Fotos Complementares - Detalhes do Passeio

| ID | Itens Avaliados | Respostas | Nota |
|---|---|---|---|
| P_8_1 | O piso tátil está no eixo da faixa livre ? | Não | 0 |
| P_8_2 | Se tem uma leve mudança de direção está conforme a norma ? | Não | 0 |
