# Lote 1 - Rota: Padre Pedro Pinto

**FRATAR**  
ENGENHARIA CONSULTIVA

| Diagnóstico da Calçada | Qualidade do Serviço | |
|---|---|---|
| Endereço: Rua Padre Pedro Pinto, 5580 | 45 | D |

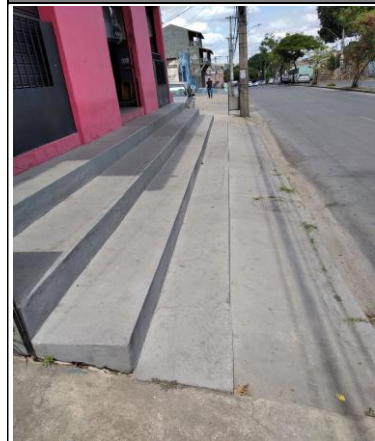
## Foto Geral

| ID | Itens Avaliados | Respostas | Nota |
|---|---|---|---|
| P_5 | Condições Gerais do Piso e meio-fio da calçada ? | Péssimo | 0 |
| P_6 | Presença de desníveis ? | Severo | 0 |
| P_16 | Classificação geral da calçada pelo pesquisador. | Ruim | 0 |

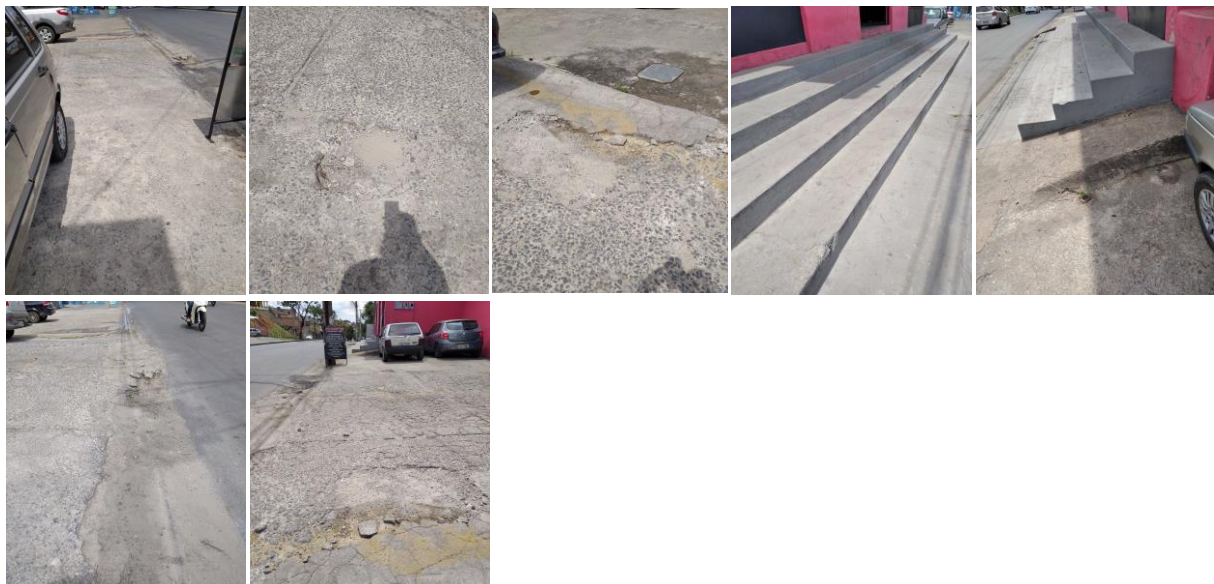
## Fotos Complementares - Detalhes do Passeio

| ID | Itens Avaliados | Respostas | Nota |
|---|---|---|---|
| P_4 | Existência de Buracos ? | Poucos | 5 |
