## Lote 4 - Rota: Contorno

**FRATAR**  
ENGENHARIA CONSULTIVA

| Diagnóstico da Calçada | Qualidade do Serviço | |
| Endereço: Av.Contorno, 5436 | 71 | B |

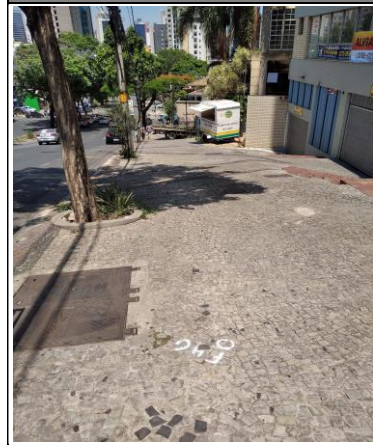
### Foto Geral

| ID | Itens Avaliados | Respostas | Nota |
|---|---|---|---|
| P_5 | Condições Gerais do Piso e meio-fio da calçada ? | Regular | 5 |
| P_6 | Presença de desníveis ? | Médio | 3 |
| P_16 | Classificação geral da calçada pelo pesquisador. | Regular | 5 |
