## Lote 4 - Rota: Contorno

**FRATAR**  
ENGENHARIA CONSULTIVA

| Diagnóstico da Calçada | Qualidade do Serviço | |
| Endereço: Av.Contorno, 5445 | 73 | B |

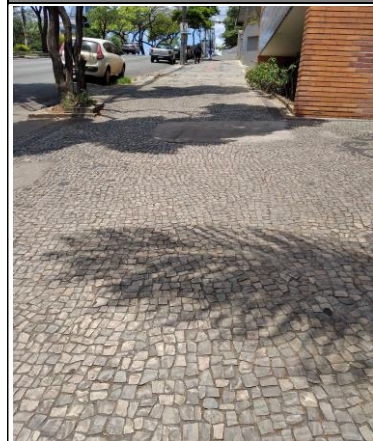
### Foto Geral

| ID | Itens Avaliados | Respostas | Nota |
|---|---|---|---|
| P_4 | Existência de Buracos ? | Poucos | 5 |
| P_5 | Condições Gerais do Piso e meio-fio da calçada ? | Regular | 5 |
| P_16 | Classificação geral da calçada pelo pesquisador. | Regular | 5 |
