## Lote 5 - Rota: Afonso Pena

**FRATAR**  
ENGENHARIA CONSULTIVA

| Diagnóstico da Calçada | Qualidade do Serviço | |
| Endereço: Av. Afonso Pena, 4114 | 73 | B |

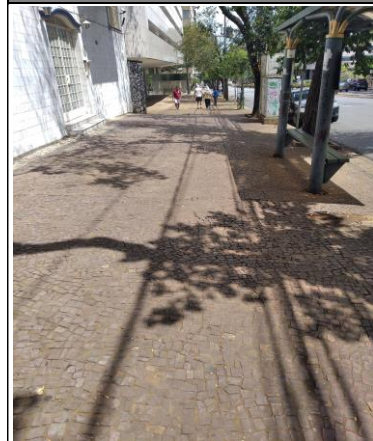
### Foto Geral

| ID | Itens Avaliados | Respostas | Nota |
|---|---|---|---|
| P_16 | Classificação geral da calçada pelo pesquisador. | Regular | 5 |
