## Lote 3 - Rota: Antônio Carlos II

**FRATAR**  
ENGENHARIA CONSULTIVA

| Diagnóstico da Calçada | Qualidade do Serviço | |
| Endereço: Av. Portugal, 147 | 56 | C |

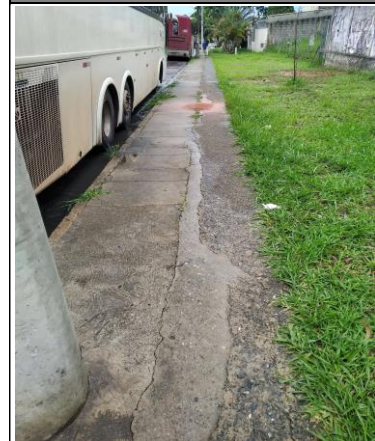
### Foto Geral

| ID | Itens Avaliados | Respostas | Nota |
|---|---|---|---|
| P_5 | Condições Gerais do Piso e meio-fio da calçada ? | Péssimo | 0 |
| P_11 | O Passeio está no padrão da SMPU ? | Não | 0 |
| P_16 | Classificação geral da calçada pelo pesquisador. | Ruim | 0 |
