## Lote 4 - Rota: Contorno

**FRATAR**  
ENGENHARIA CONSULTIVA

| Diagnóstico da Calçada | Qualidade do Serviço | |
|---|---|---|
| Endereço: Av.Contorno, 1977 | 55 | C |
| Num. Lote CTM: 60005000230 | | |

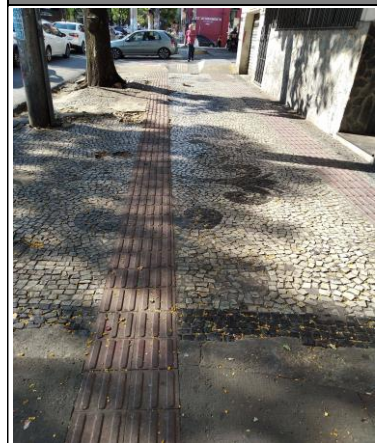
### Foto Geral

| ID | Itens Avaliados | Respostas | Nota |
|---|---|---|---|
| P_4 | Existência de Buracos ? | Muitos | 0 |
| P_5 | Condições Gerais do Piso e meio-fio da calçada ? | Péssimo | 0 |
| P_6 | Presença de desníveis ? | Leve | 7 |
| P_11 | O Passeio está no padrão da SMPU ? | Não | 0 |
| P_16 | Classificação geral da calçada pelo pesquisador. | Ruim | 0 |

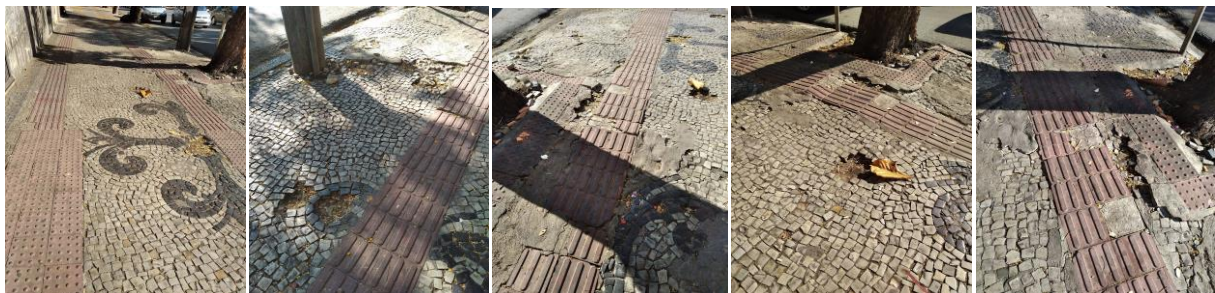
### Fotos Complementares - Detalhes do Passeio

| ID | Itens Avaliados | Respostas | Nota |
|---|---|---|---|
| P_8_8 | O piso tátil está em boas condições aparentes? | Não | 0 |
