| Diagnóstico da Calçada | Qualidade do Serviço | |
| Endereço: Av. João Pinheiro, 580 | 53 | C |
| Num. Lote CTM: 10189800315 | | |

## Lote 5 - Rota: Sul

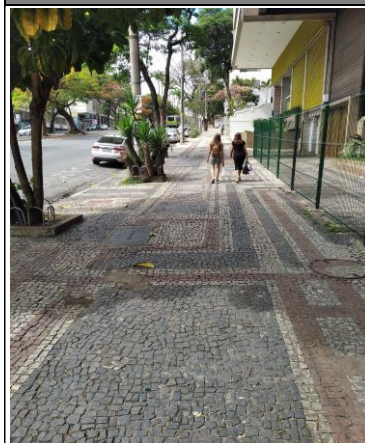
Foto Geral

| ID | Itens Avaliados | Respostas | Nota |
|---|---|---|---|
| P_3 | Tipo de revestimento da calçada ? | Pedra Portuguesa | 8 |
| P_4 | Existência de Buracos ? | Poucos | 5 |
| P_5 | Condições Gerais do Piso e meio-fio da calçada ? | Regular | 5 |
| P_6 | Presença de desníveis ? | Leve | 7 |
| P_16 | Classificação geral da calçada pelo pesquisador. | Ruim | 0 |

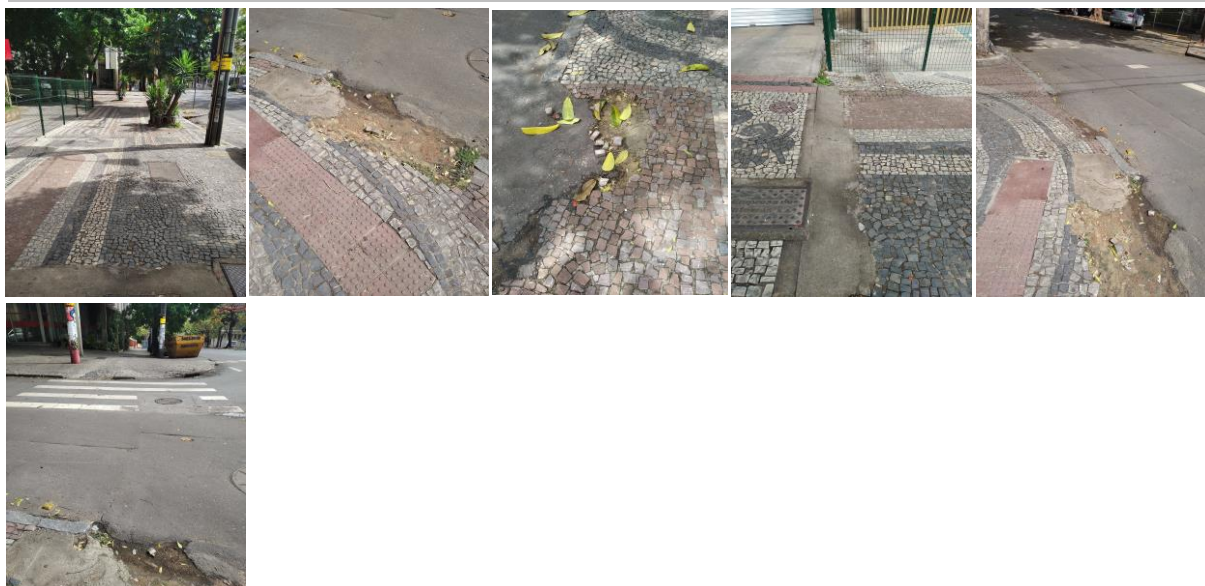
Fotos Complementares - Detalhes do Passeio

| ID | Itens Avaliados | Respostas | Nota |
|---|---|---|---|
| P_7_1_2 | Se for do Tipo 1, O rebaixo tem abas conforme a norma ? | Não | -1 |
| P_7_3 | O rebaixo possui piso tátil ? | Não tem nenhum | -1 |
