# Lote 5 - Rota: Afonso Pena

Diagnóstico da Calçada		Qualidade do Serviço	
Endereço: Rua Rio Grande do Norte, 1120		72	B
Data do Registro: 14/11/2019 11:18:19			
Num. Lote CTM: 10084100345

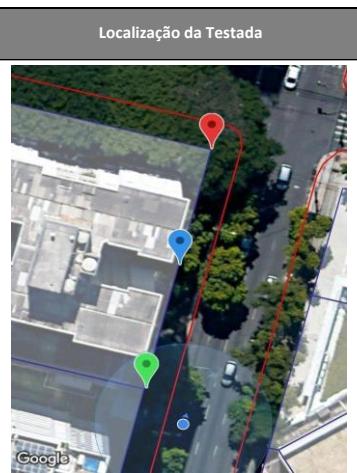
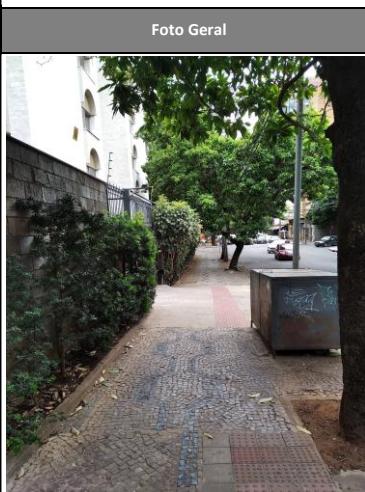
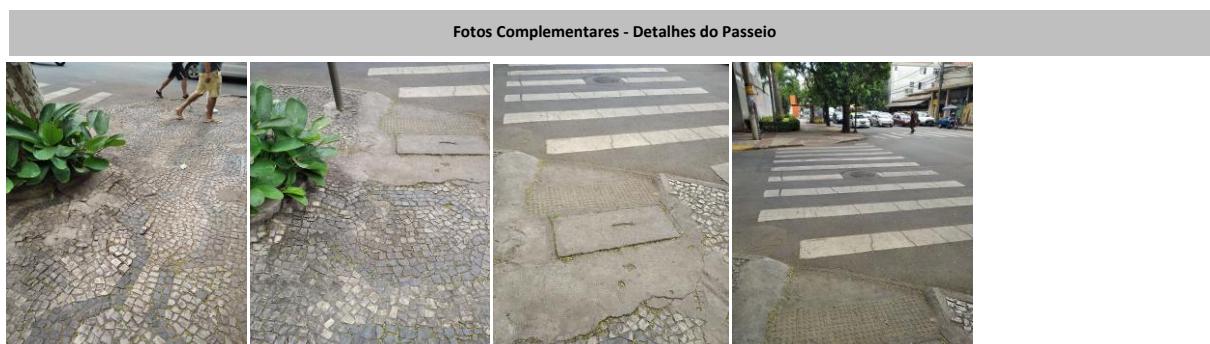
ID	Itens Avaliados	Respostas	Nota
P_1	O Mobiliário urbano está dentro da faixa de serviço de 70 cm ?	Sim	-
P_2	Qual a largura livre do Passeio ?	Acima de 1.50 m	10
P_3	Tipo de revestimento da calçada ?	Pedra Portuguesa	8
P_4	Existencia de Buracos ?	Nenhum	10
P_5	Condições Gerais do Piso e meio-fio da calçada ?	Regular	5
P_6	Presença de desniveis ?	Leve	7
P_7	Tem rebaixamento de calçada para Pedestre ?	Sim	7
P_8	Possui piso tátil ao longo da Calçada ?	Não	-
P_9	A calçada Possui Rebaixamento de Veículos correto ?	Sim	10
P_10	Existencia de altura livre menor que 2,10 m ?	Não	-
P_11	O Passeio está no padrao da SMPU ?	Não	0
P_12	A testada possui prática de estacionamento sobre o passeio ?	Não	10
P_13	Existe algum dispositivo de Drenagem sobre a calçada ?	Não	0
P_14	Existe PED em frente a testada ?	Não	-
P_15	Existe FTP em frente a testada ?	Sim	-
P_16	Classificação geral da calçada pelo pesquisador.	Regular	5

ID	Itens Avaliados	Respostas	Nota
P_7_1	Qual tipo do Rebaixo ?	Rebaixo Tipo 1 (trapézio)	0
P_7_1_1	Se for do Tipo 1, Passeio possui largura livre de 1,2 m ?	Sim	0
P_7_1_2	Se for do Tipo 1, O rebaixo tem abas conforme a norma ?	Não	-1
P_7_2	A rampa do rebaixo tem Inclinação da norma (8,33%) ?	Sim	0
P_7_3	O rebaixo possui piso tátil ?	Tem só piso de alerta	-1
P_7_3_1	O piso tátil de alerta e direcional do rebaixo está conforme a norma ?	Não	-1
P_8_1	O piso tátil está no eixo da faixa livre ?	-	0
P_8_2	Se tem uma leve mudança de direção está conforme a norma ?	-	0
P_8_3	Se tem mudança de direção de 90º ou maior está conforme a norma ?	-	0
P_8_4	Se tem mudança de direção de três faixas direcionais está conforme a norma ?	-	0
P_8_5	Se tem mudança de direção de quatro faixas direcionais está conforme a norma?	-	0
P_8_6	Tem piso tátil em pontos de ônibus conforme a norma?	-	0
P_8_7	O piso tátil tem conexão com os lotes vizinhos?	-	0

P_8_8	O piso tátil está em boas condições aparentes?	-	0
P_8_9	O piso tátil apresenta desenho com bom senso?	-	0
P_13_1	Dispositivo de Drenagem está devidamente instalado e bem conservado?	-	0
P_13_2	Dispositivo de Drenagem oferece risco para caminhamento seguro de pedestre?	-	0
