## Lote 3 - Rota: Leste 3

| Diagnóstico da Calçada | Qualidade do Serviço | |
| Endereço: Av. Andradas, 3530 | 50 | D |
| Data do Registro: 08/11/2019 09:48:31 | | |

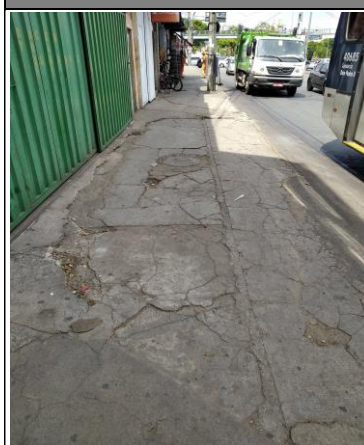
### Foto Geral

| ID | Itens Avaliados | Respostas | Nota |
|---|---|---|---|
| P_4 | Existência de Buracos ? | Muitos | 0 |
| P_5 | Condições Gerais do Piso e meio-fio da calçada ? | Péssimo | 0 |
| P_16 | Classificação geral da calçada pelo pesquisador. | Ruim | 0 |

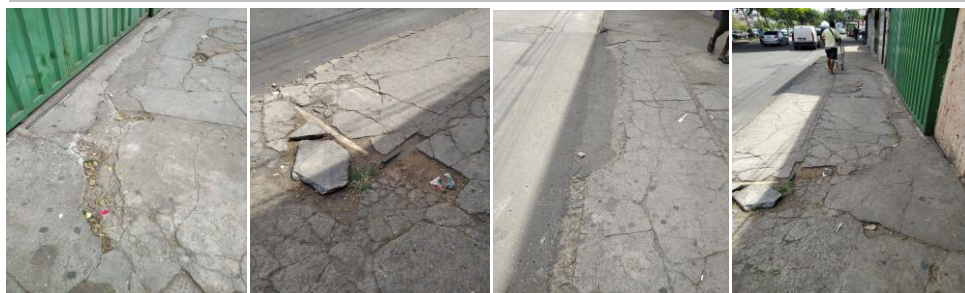
### Fotos Complementares - Detalhes do Passeio

| ID | Itens Avaliados | Respostas | Nota |
|---|---|---|---|
| P_9 | A calçada Possui Rebaixamento de Veículos correto ? | Não | 0 |
