# Lote 1 - Rota: Carlos Luz

**FRATAR**  
ENGENHARIA CONSULTIVA

| Diagnóstico da Calçada | Qualidade do Serviço | |
| Endereço: Rua Conceição do Mato Dentro, 256 | 51 | C |

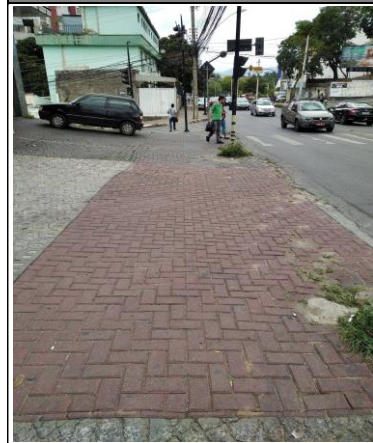
## Foto Geral

| ID | Itens Avaliados | Respostas | Nota |
|---|---|---|---|
| P_4 | Existência de Buracos ? | Poucos | 5 |
| P_5 | Condições Gerais do Piso e meio-fio da calçada ? | Regular | 5 |
| P_7 | Tem rebaixamento de calçada para Pedestre ? | Não, mas deveria ter. | 0 |
| P_11 | O Passeio está no padrão da SMPU ? | Não | 0 |
| P_12 | A testada possui prática de estacionamento sobre o passeio ? | Sim | 0 |
| P_16 | Classificação geral da calçada pelo pesquisador. | Regular | 5 |
