# Lote 1 - Rota: Noroeste

**FRATAR**  
ENGENHARIA CONSULTIVA

| Diagnóstico da Calçada | Qualidade do Serviço | |
| Endereço: Av. Ivaí, 1219 | 67 | C |

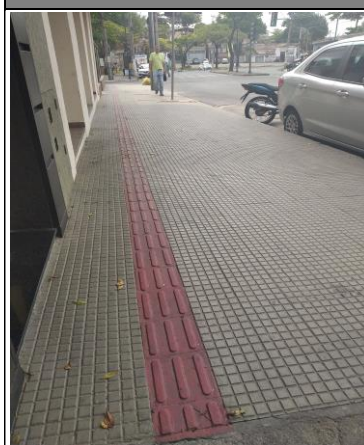
## Foto Geral

| ID | Itens Avaliados | Respostas | Nota |
|---|---|---|---|
| P_4 | Existência de Buracos ? | Poucos | 5 |
| P_16 | Classificação geral da calçada pelo pesquisador. | Regular | 5 |

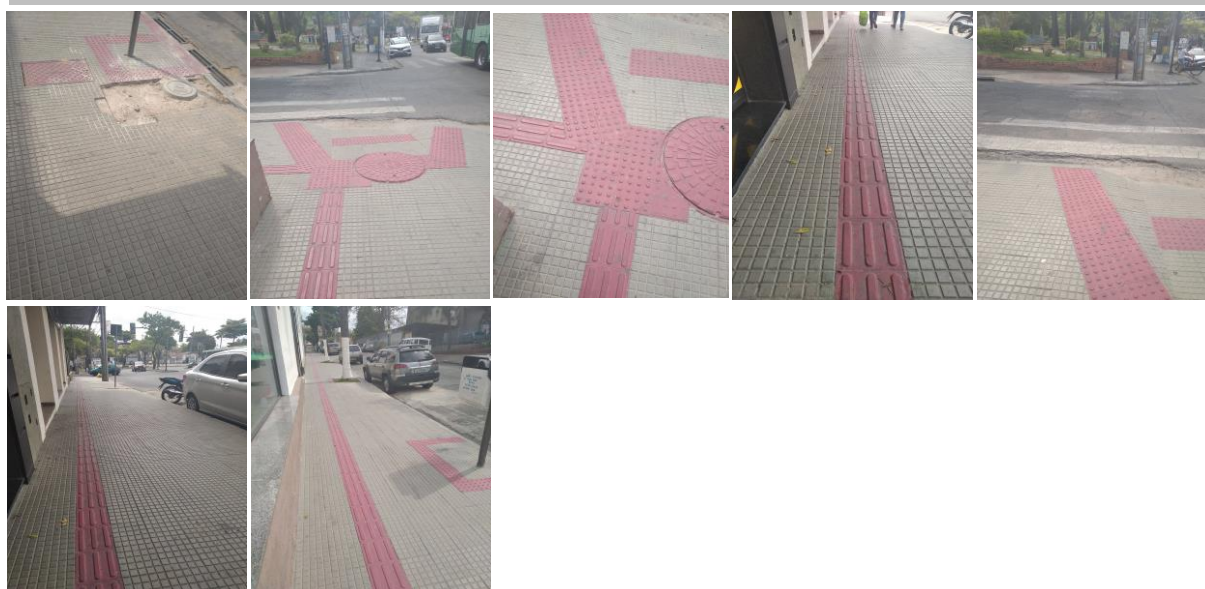
## Fotos Complementares - Detalhes do Passeio

| ID | Itens Avaliados | Respostas | Nota |
|---|---|---|---|
| P_7_1_2 | Se for do Tipo 1, O rebaixo tem abas conforme a norma ? | Não | -1 |
| P_7_3 | O rebaixo possui piso tátil ? | Tem só piso de alerta | -1 |
| P_7_3_1 | O piso tátil de alerta e direcional do rebaixo está conforme a norma ? | Não | -1 |
