## Lote 4 - Rota: Contorno

**FRATAR**  
ENGENHARIA CONSULTIVA

| Diagnóstico da Calçada | Qualidade do Serviço | |
| Endereço: Av.Contorno, s/nº | 73 | B |

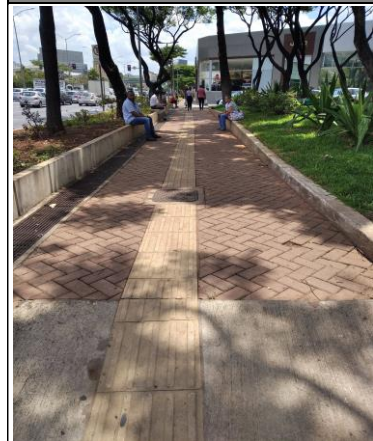
Foto Geral

| ID | Itens Avaliados | Respostas | Nota |
|---|---|---|---|
| P_5 | Condições Gerais do Piso e meio-fio da calçada ? | Ótimo(a) | 10 |
| P_11 | O Passeio está no padrão da SMPU ? | Não | 0 |
| P_16 | Classificação geral da calçada pelo pesquisador. | Regular | 5 |

Observações: Praça Pública

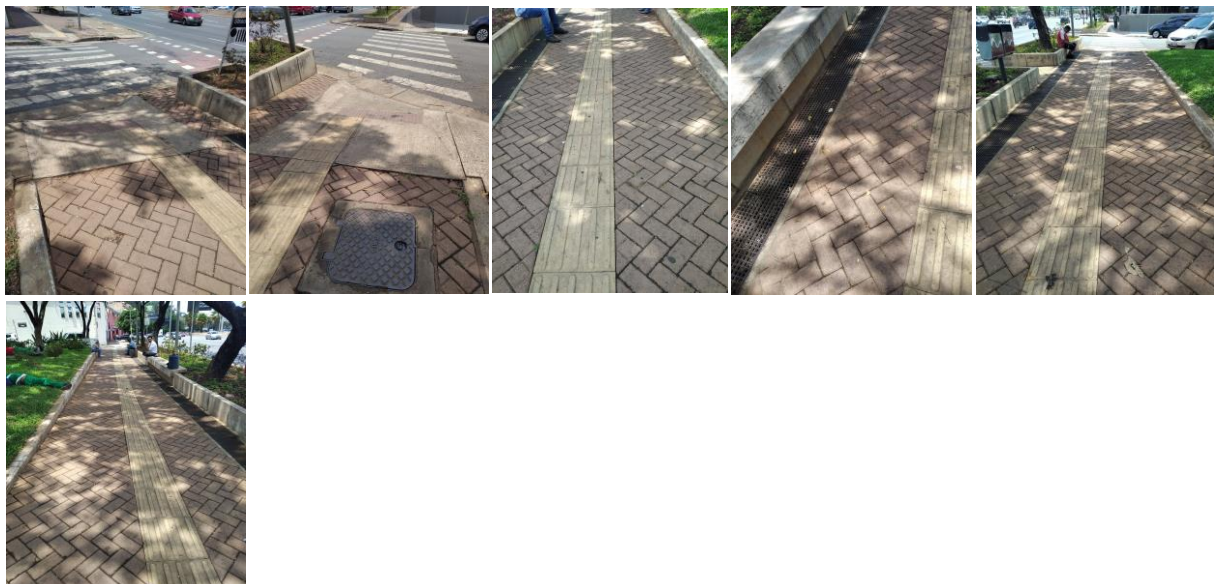
Fotos Complementares - Detalhes do Passeio

| ID | Itens Avaliados | Respostas | Nota |
|---|---|---|---|
| P_7_1_2 | Se for do Tipo 1, O rebaixo tem abas conforme a norma ? | Não | -1 |
| P_7_3_1 | O piso tátil de alerta e direcional do rebaixo está conforme a norma ? | Não | -1 |
| P_8_2 | Se tem uma leve mudança de direção está conforme a norma ? | Não | 0 |
