# Lote 1 - Rota: Noroeste

**FRATAR**  
ENGENHARIA CONSULTIVA

| Diagnóstico da Calçada | Qualidade do Serviço | |
| Endereço: Av. Brigadeiro Eduardo Gomes, 1309 | 48 | D |

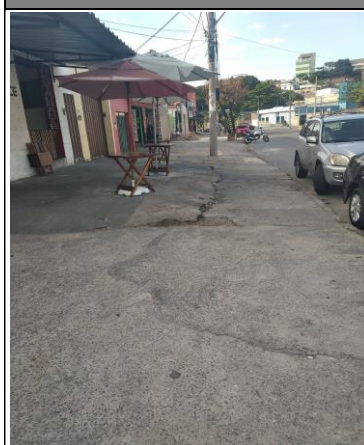
## Foto Geral

| ID | Itens Avaliados | Respostas | Nota |
|---|---|---|---|
| P_5 | Condições Gerais do Piso e meio-fio da calçada ? | Péssimo | 0 |
| P_6 | Presença de desníveis ? | Médio | 3 |
| P_9 | A calçada Possui Rebaixamento de Veículos correto ? | Não | 0 |
| P_16 | Classificação geral da calçada pelo pesquisador. | Ruim | 0 |

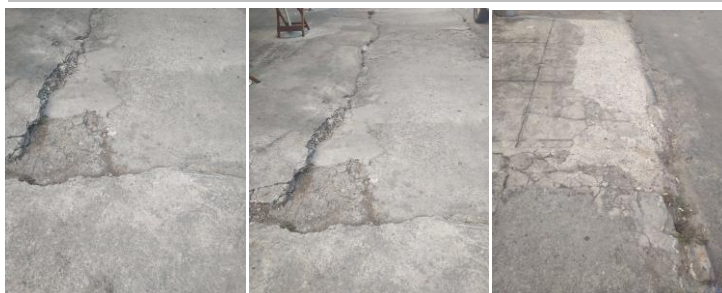
## Fotos Complementares - Detalhes do Passeio

| ID | Itens Avaliados | Respostas | Nota |
|---|---|---|---|
| P_4 | Existência de Buracos ? | Poucos | 5 |
