## Lote 4 - Rota: Contorno

**FRATAR**  
ENGENHARIA CONSULTIVA

| Diagnóstico da Calçada | Qualidade do Serviço | |
| Endereço: Av.Contorno, 6583 | 83 | B |

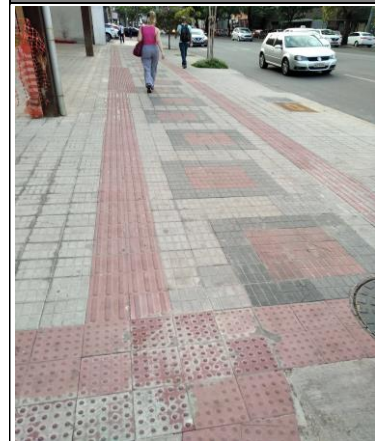
Foto Geral

| ID | Itens Avaliados | Respostas | Nota |
|---|---|---|---|
| P_5 | Condições Gerais do Piso e meio-fio da calçada ? | Ótimo(a) | 10 |
| P_11 | O Passeio está no padrão da SMPU ? | Não | 0 |
| P_16 | Classificação geral da calçada pelo pesquisador. | Regular | 5 |

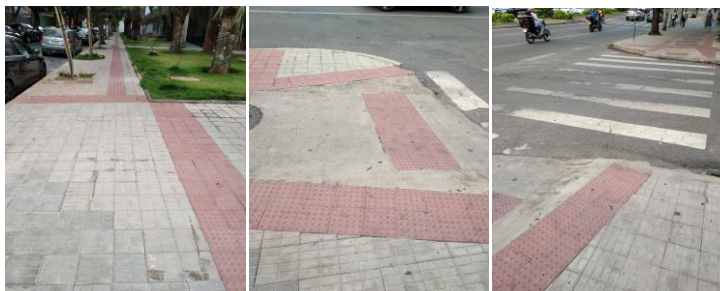
Fotos Complementares - Detalhes do Passeio

| ID | Itens Avaliados | Respostas | Nota |
|---|---|---|---|
| P_7_1_2 | Se for do Tipo 1, O rebaixo tem abas conforme a norma ? | Não | -1 |
| P_7_3 | O rebaixo possui piso tátil ? | Tem só piso de alerta | -1 |
| P_8_1 | O piso tátil está no eixo da faixa livre ? | Não | 0 |
