## Lote 4 - Rota: Contorno

**FRATAR**  
ENGENHARIA CONSULTIVA

| Diagnóstico da Calçada | Qualidade do Serviço | |
| Endereço: Av.Contorno, 7041 | 72 | B |

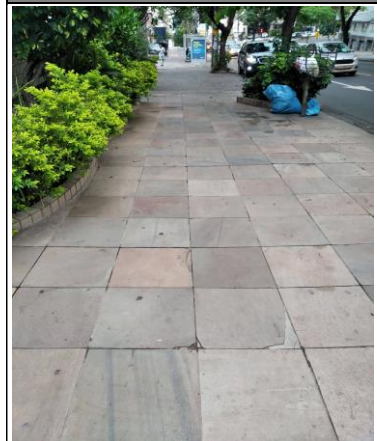
### Foto Geral

| ID | Itens Avaliados | Respostas | Nota |
|---|---|---|---|
| P_6 | Presença de desníveis ? | Leve | 7 |
| P_11 | O Passeio está no padrão da SMPU ? | Não | 0 |
| P_16 | Classificação geral da calçada pelo pesquisador. | Regular | 5 |
