## Lote 3 - Rota: Leste 3

| Diagnóstico da Calçada | Qualidade do Serviço | |
| Endereço: Av. Andradas, 356 | 62 | C |
| Data do Registro: 08/11/2019 11:47:59 | | |

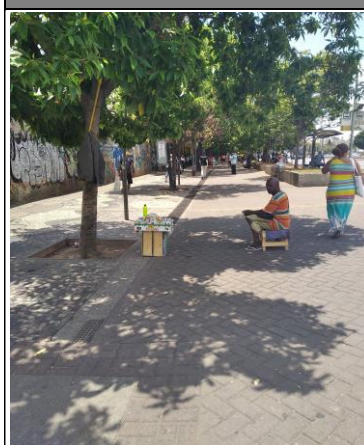
Foto Geral

| ID | Itens Avaliados | Respostas | Nota |
|---|---|---|---|
| P_4 | Existência de Buracos ? | Poucos | 5 |
| P_5 | Condições Gerais do Piso e meio-fio da calçada ? | Regular | 5 |
| P_16 | Classificação geral da calçada pelo pesquisador. | Regular | 5 |

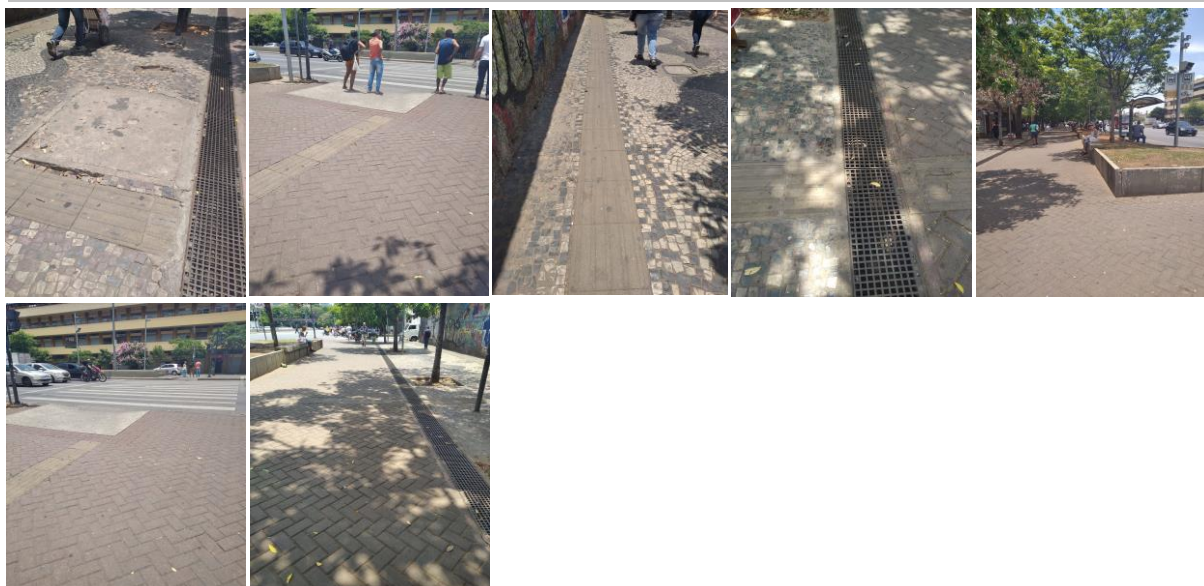
Fotos Complementares - Detalhes do Passeio

| ID | Itens Avaliados | Respostas | Nota |
|---|---|---|---|
| P_7_1_2 | Se for do Tipo 1, O rebaixo tem abas conforme a norma ? | Não | -1 |
| P_7_3 | O rebaixo possui piso tátil ? | Tem só piso de alerta | -1 |
| P_7_3_1 | O piso tátil de alerta e direcional do rebaixo está conforme a norma ? | Não | -1 |
| P_8_1 | O piso tátil está no eixo da faixa livre ? | Não | 0 |
