# Lote 1 - Rota: Noroeste

| Diagnóstico da Calçada | Qualidade do Serviço | |
| Endereço: Av. Abílio Machado, 1262 | 75 | B |
| Data do Registro: 08/11/2019 12:24:14 | | |

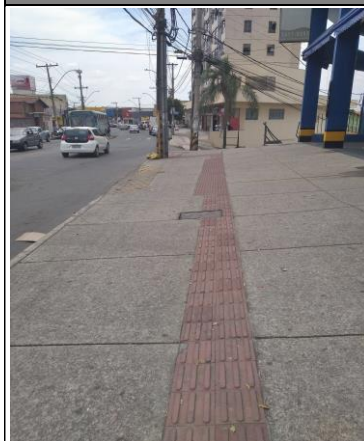
## Foto Geral

| ID | Itens Avaliados | Respostas | Nota |
|---|---|---|---|
| P_16 | Classificação geral da calçada pelo pesquisador. | Regular | 5 |
