# Lote 1 - Rota: Padre Pedro Pinto

| Diagnóstico da Calçada | Qualidade do Serviço | |
| Endereço: Rua Padre Pedro Pinto, 2740 | 65 | C |
| Data do Registro: 21/11/2019 10:46:33 | | |

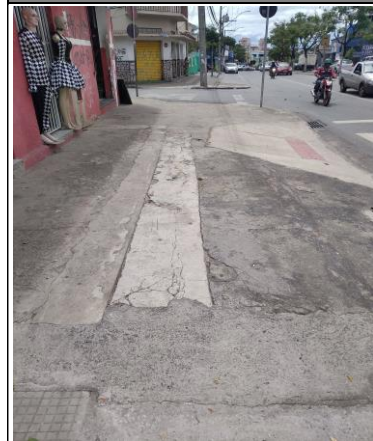
## Foto Geral

| ID | Itens Avaliados | Respostas | Nota |
|---|---|---|---|
| P_5 | Condições Gerais do Piso e meio-fio da calçada ? | Regular | 5 |
| P_6 | Presença de desníveis ? | Leve | 7 |
| P_16 | Classificação geral da calçada pelo pesquisador. | Regular | 5 |

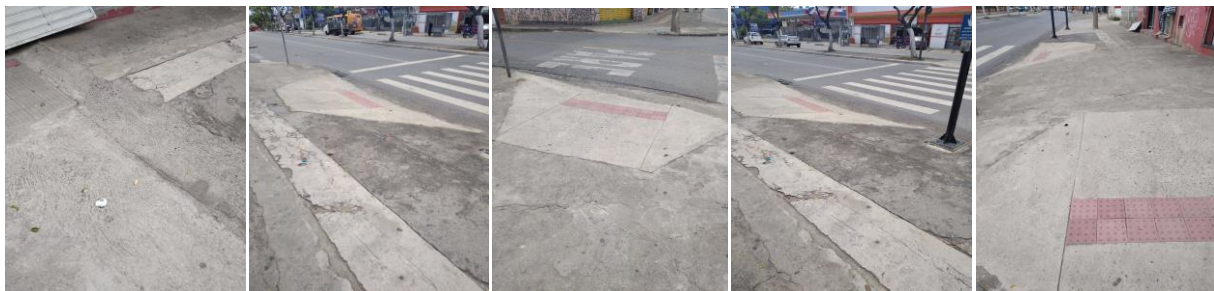
## Fotos Complementares - Detalhes do Passeio

| ID | Itens Avaliados | Respostas | Nota |
|---|---|---|---|
| P_7_3 | O rebaixo possui piso tátil ? | Tem só piso de alerta | -1 |
| P_7_3_1 | O piso tátil de alerta e direcional do rebaixo está conforme a norma ? | Não | -1 |
