# Lote 4 - Rota: Raja Gabágia

**FRATAR**  
ENGENHARIA CONSULTIVA

| Diagnóstico da Calçada | Qualidade do Serviço | |
|---|---|---|
| Endereço: Av. Raja Gabaglia, 4153 | 65 | C |
| Num. Lote CTM: 90426400095 | | |

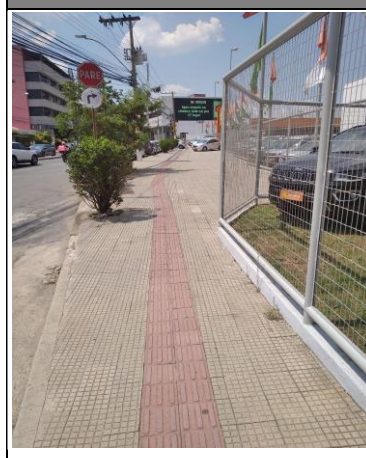
## Foto Geral

| ID | Itens Avaliados | Respostas | Nota |
|---|---|---|---|
| P_9 | A calçada Possui Rebaixamento de Veículos correto ? | Não | 0 |
| P_11 | O Passeio está no padrão da SMPU ? | Não | 0 |
| P_12 | A testada possui prática de estacionamento sobre o passeio ? | Sim | 0 |
| P_16 | Classificação geral da calçada pelo pesquisador. | Regular | 5 |
