## Lote 4 - Rota: Contorno

| Diagnóstico da Calçada | Qualidade do Serviço | |
| Endereço: Av.Contorno, 5501 | 90 | B |
| Data do Registro: 05/11/2019 12:25:57 | | |

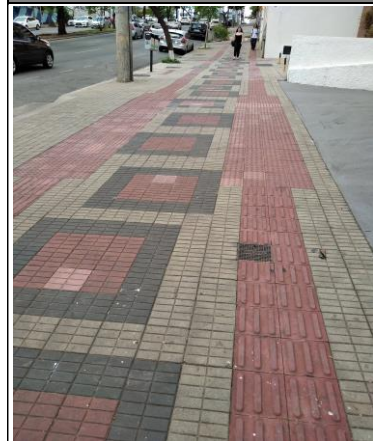
### Foto Geral

| ID | Itens Avaliados | Respostas | Nota |
|---|---|---|---|
| P_16 | Classificação geral da calçada pelo pesquisador. | Regular | 5 |
