# Lote 1 - Rota: Noroeste

**FRATAR**  
ENGENHARIA CONSULTIVA

| Diagnóstico da Calçada | Qualidade do Serviço | |
|---|---|---|
| Endereço: Av. Abílio Machado, 1541 | 80 | B |
| Data do Registro: 11/11/2019 15:32:14 | | |

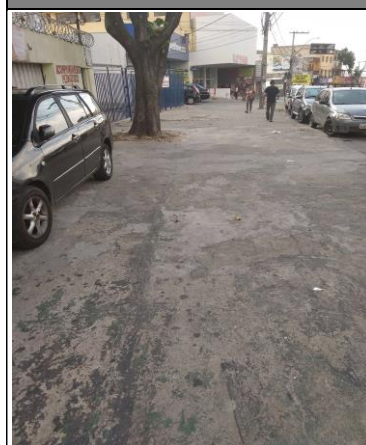
## Foto Geral

| ID | Itens Avaliados | Respostas | Nota |
|---|---|---|---|
| P_5 | Condições Gerais do Piso e meio-fio da calçada ? | Regular | 5 |
| P_11 | O Passeio está no padrão da SMPU ? | Não | 0 |
| P_16 | Classificação geral da calçada pelo pesquisador. | Regular | 5 |
