## Lote 4 - Rota: Outros

**FRATAR**  
ENGENHARIA CONSULTIVA

| Diagnóstico da Calçada | Qualidade do Serviço | |
| Endereço: Rua Rodrigues Caldas, 768 | 80 | B |

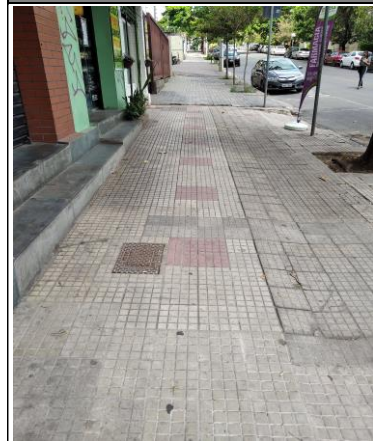
### Foto Geral

| ID | Itens Avaliados | Respostas | Nota |
|---|---|---|---|
| P_5 | Condições Gerais do Piso e meio-fio da calçada ? | Regular | 5 |
| P_11 | O Passeio está no padrão da SMPU ? | Não | 0 |
| P_16 | Classificação geral da calçada pelo pesquisador. | Regular | 5 |
