# Lote 4 - Rota: Raja Gabágia

**FRATAR**  
ENGENHARIA CONSULTIVA

| Diagnóstico da Calçada | Qualidade do Serviço | |
| Endereço: Rua São Paulo, 789 | 63 | C |

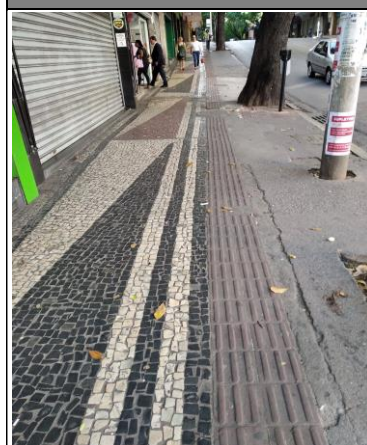
## Foto Geral

| ID | Itens Avaliados | Respostas | Nota |
|---|---|---|---|
| P_4 | Existência de Buracos ? | Poucos | 5 |
| P_5 | Condições Gerais do Piso e meio-fio da calçada ? | Regular | 5 |
| P_16 | Classificação geral da calçada pelo pesquisador. | Regular | 5 |

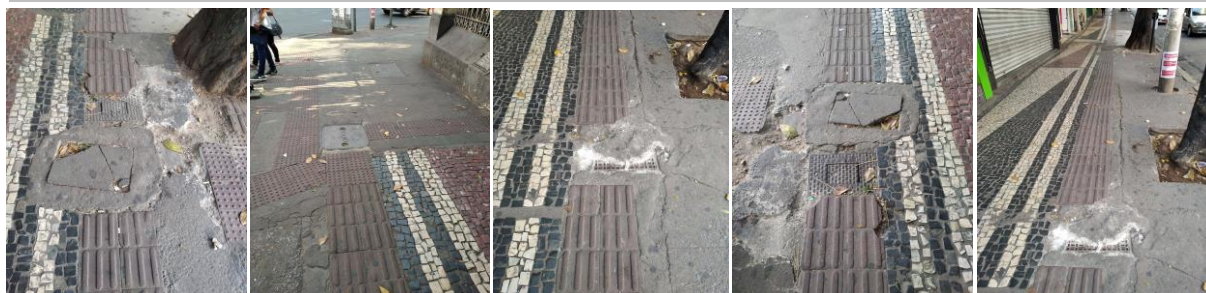
## Fotos Complementares - Detalhes do Passeio

| ID | Itens Avaliados | Respostas | Nota |
|---|---|---|---|
| P_8_1 | O piso tátil está no eixo da faixa livre ? | Não | 0 |
| P_8_8 | O piso tátil está em boas condições aparentes? | Não | 0 |
