| Diagnóstico da Calçada | Qualidade do Serviço | |
| Endereço: Av. João Pinheiro, 161 | 53 | C |
| Num. Lote CTM: 10280600190 | | |

# Lote 5 - Rota: Sul

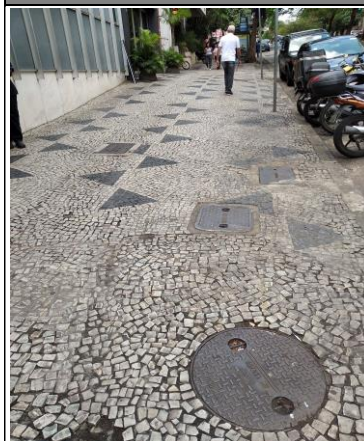
Foto Geral

| ID | Itens Avaliados | Respostas | Nota |
|---|---|---|---|
| P_5 | Condições Gerais do Piso e meio-fio da calçada ? | Péssimo | 0 |
| P_16 | Classificação geral da calçada pelo pesquisador. | Ruim | 0 |

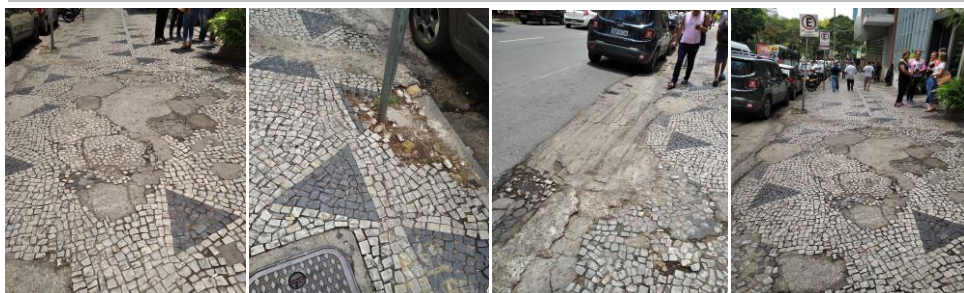
Fotos Complementares - Detalhes do Passeio

| ID | Itens Avaliados | Respostas | Nota |
|---|---|---|---|
| P_3 | Tipo de revestimento da calçada ? | Pedra Portuguesa | 8 |
| P_4 | Existência de Buracos ? | Poucos | 5 |
